01.03.00 SCHEDE CRITICITA'

PIANO DELLE ACQUE

COMUNALE

Piano delle Acque di Curtarolo

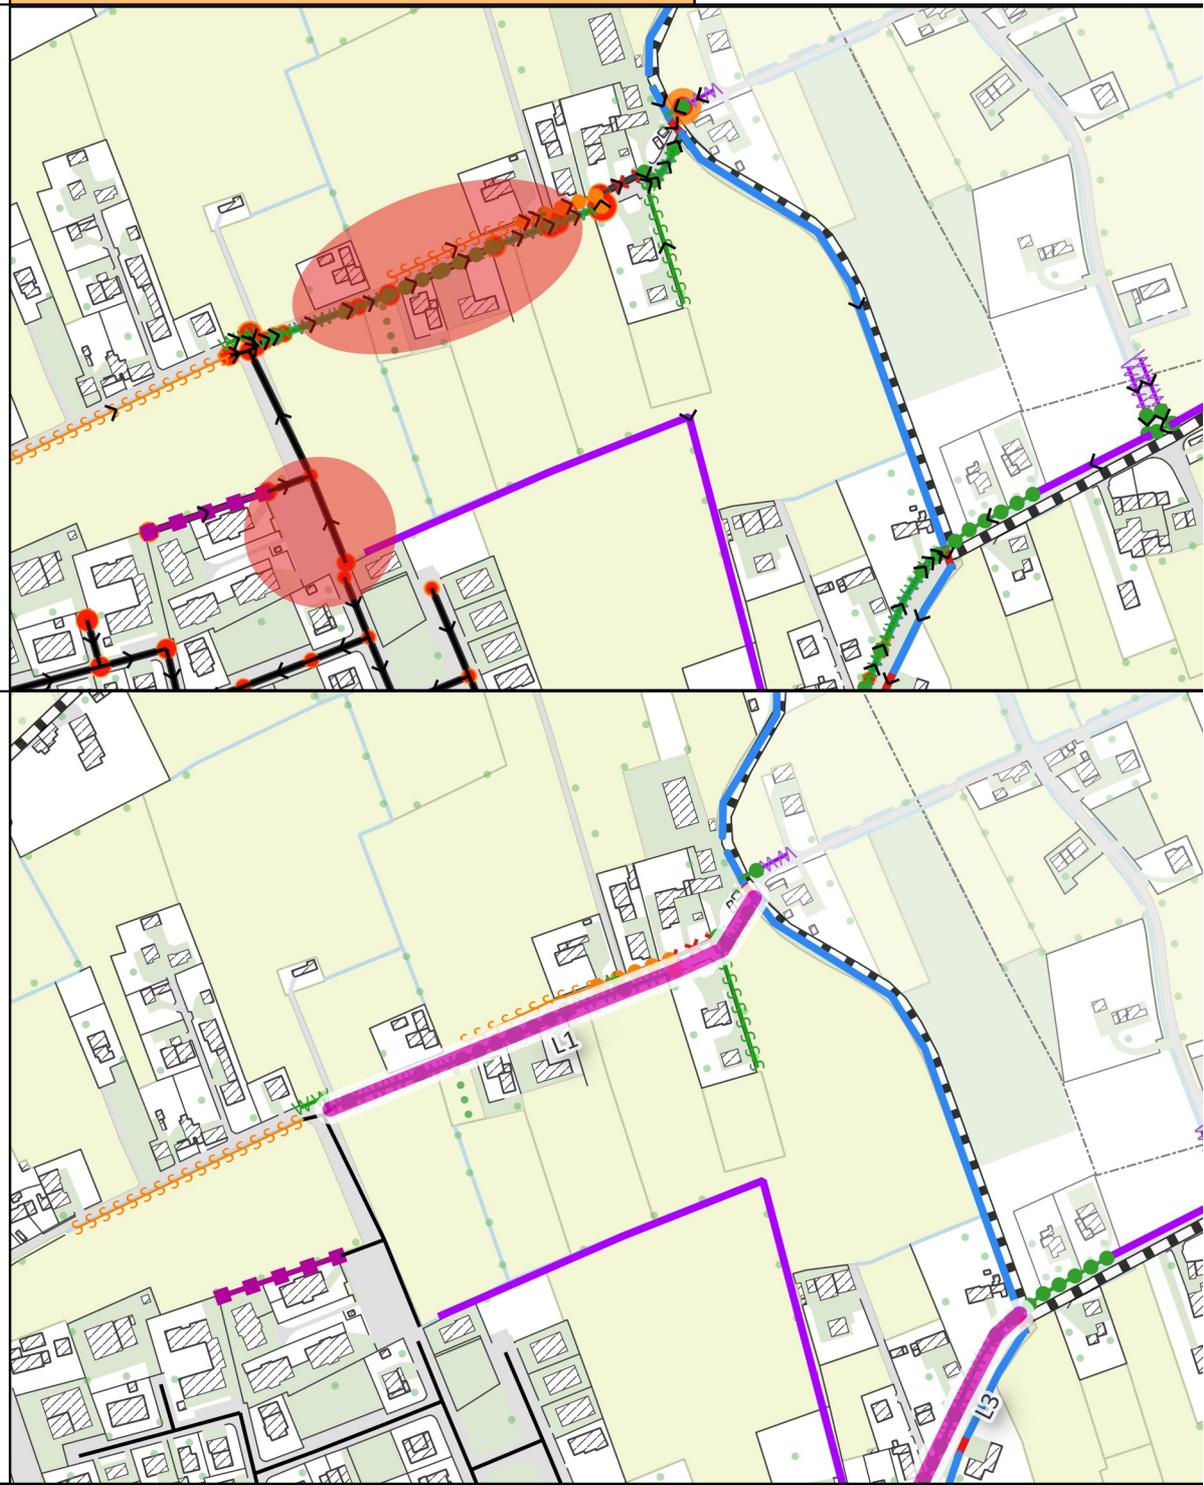
Criticità 1 - Via Montegrappa

Nel tratto di via Montegrappa posto ad ovest dello scolo consortile Piovetta si manifestano problematiche di tipo idraulico legate all'incapacità della rete esistente di smaltire in maniera sufficiente le portate generate dal bacino afferente; in particolare si segnala la presenza a sud-ovest, presso via dell'amicizia, di una recente lottizzazione che in fase di realizzazione avrebbe dovuto procedere, come da progetto di compatibilità idraulica depositato, al risezionamento del fosso esistente e al rifacimento dei tombinamenti sottodimensionati o posti ad una quota troppo elevata. Tali interventi di adeguamento e miglioramento non sono stati realizzati pertanto la situazione creatasi è anche frutto di questa inadempienza.

Le criticità presenti potranno essere mitigate provvedendo alla realizzazione degli interventi previsti a carico della lottizzazione esistente (int. L1) così come contenuto nel progetto di compatibilità idraulica.

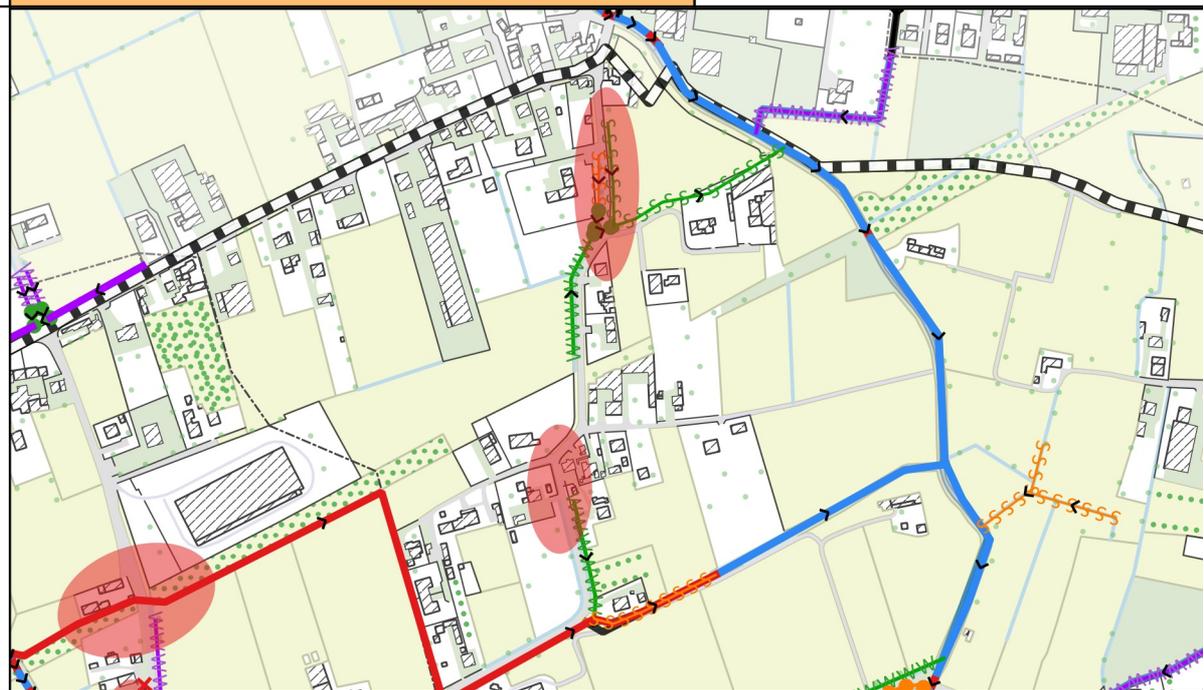
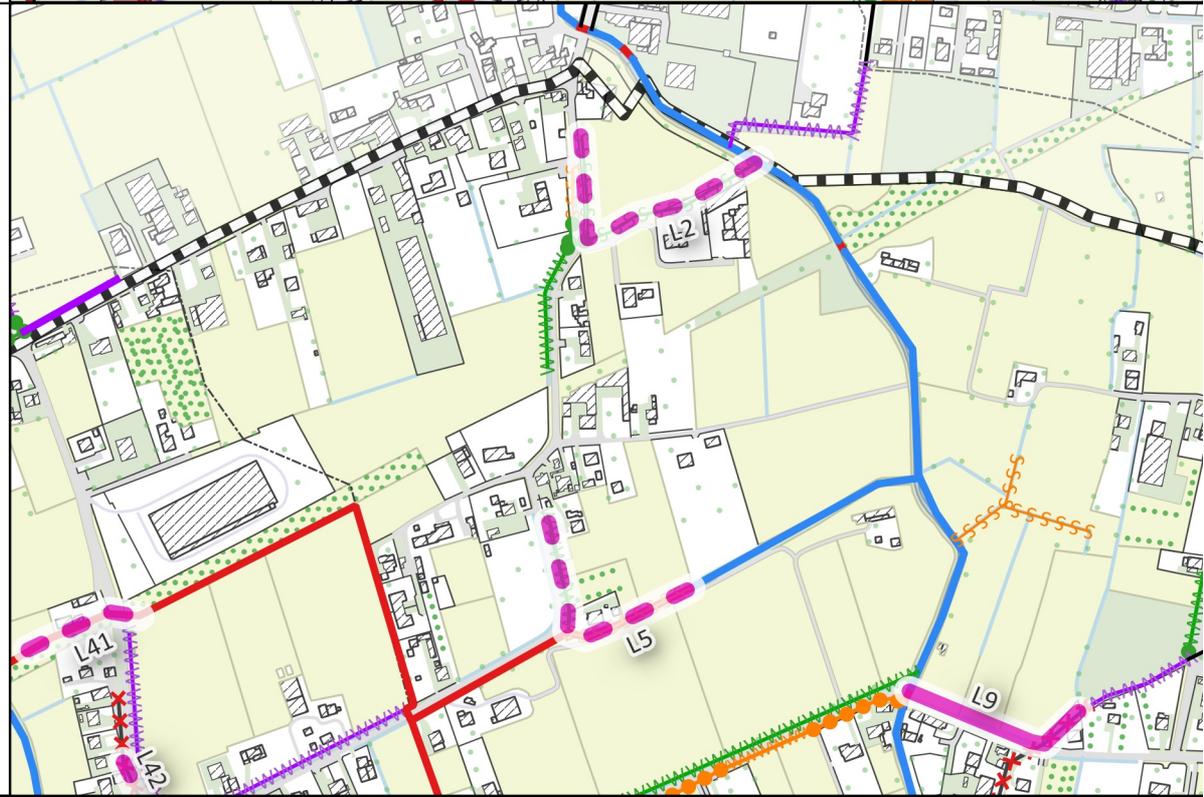
Criticità 2 - Via IV Novembre

Lungo via IV Novembre si verificano, immediatamente a monte e valle del percorso ciclopedonale creato sul tracciato dell'ex ferrovia Treviso-Ostiglia, delle problematiche di smaltimento delle acque meteoriche in occasione degli eventi meteorici più intensi. La rete di smaltimento delle acque è costituita da affossature di guardia della viabilità esistente e vanno a collegarsi alla rete consortile costituita dallo scolo Riale e dalla canaletta Tellatin: lo stato di manutenzione di queste affossature non è ottimale e lungo alcuni tratti la vegetazione è tale da impedire un adeguato deflusso dell'acqua. La livelletta di fondo in alcuni tratti risulta più alta di quella originale perchè la quota di scorrimento di alcuni tombinamenti risulta inferiore al fondo del fosso esistente.

Per mitigare le criticità esistenti è necessario provvedere alla manutenzione straordinaria di alcuni tratti di affossature esistenti (intt. L2 e L5) attraverso la rimozione della vegetazione in alveo e attraverso lo scavo del fondo fino a ripristinare le livellette di fondo originali.

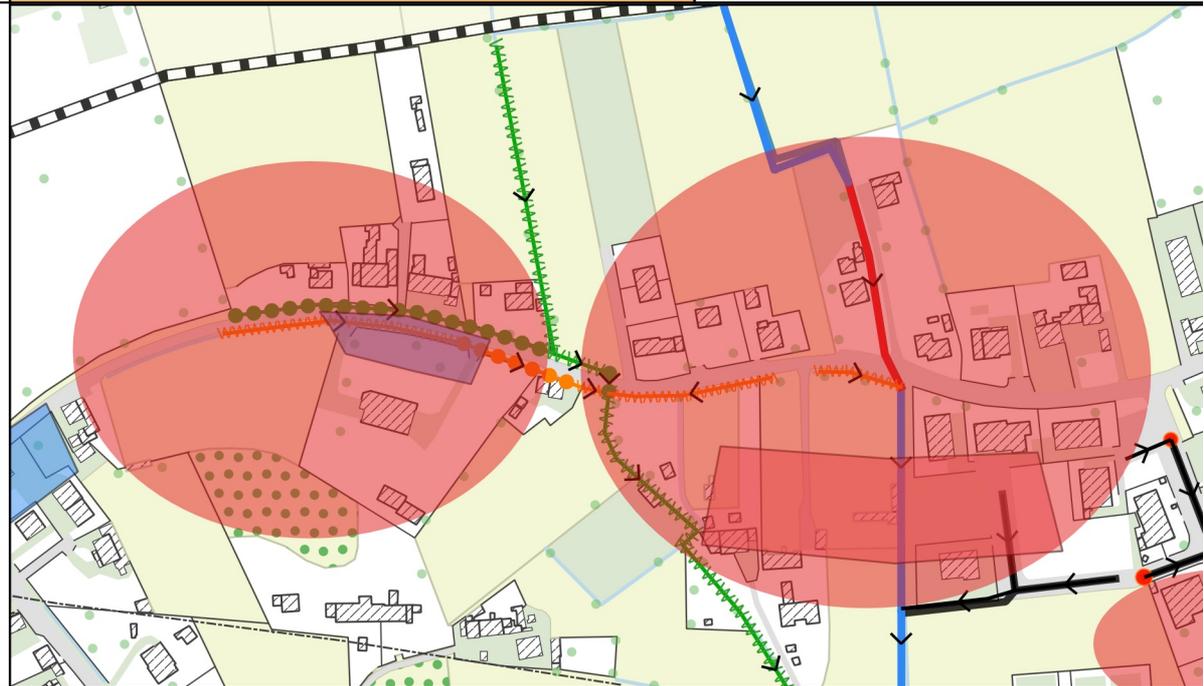
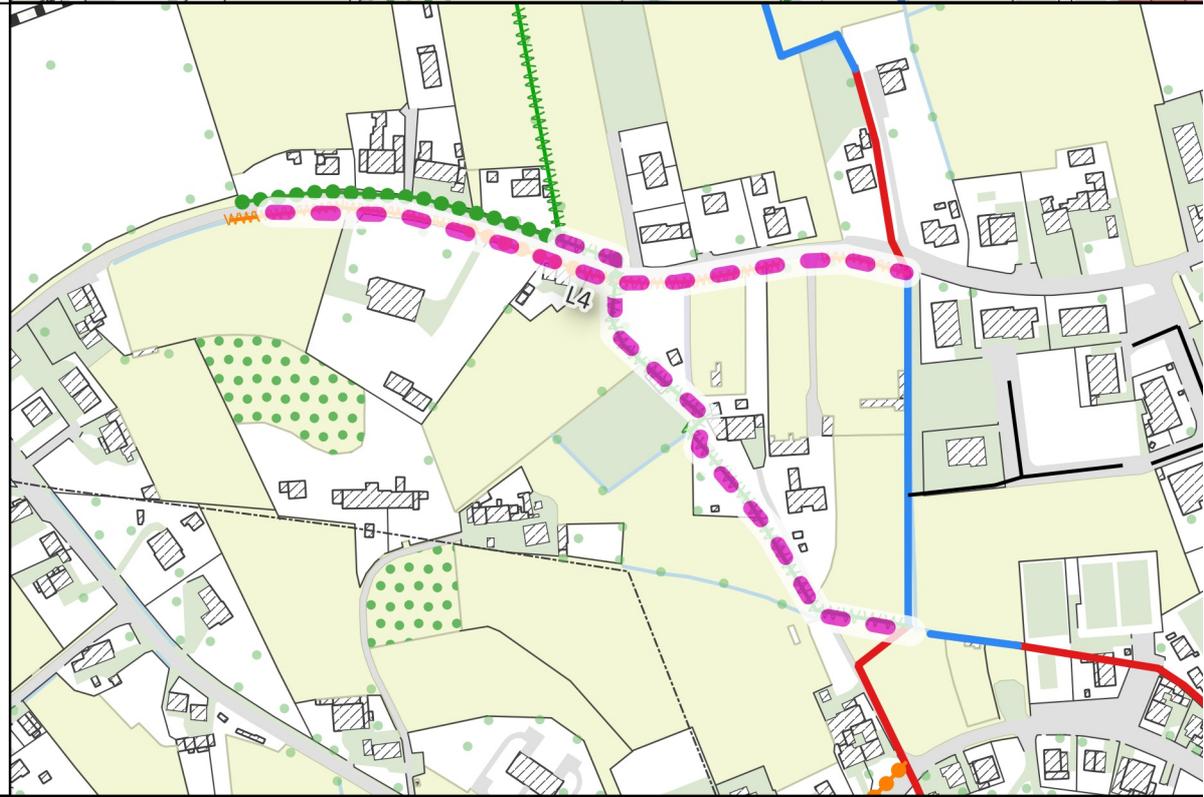
Criticità 3 - Via Monte Cengio

Lungo via Monte Cengio vengono segnalati problemi di smaltimento delle acque meteoriche: i sopralluoghi hanno evidenziato che la rete di smaltimento delle acque meteoriche non è in uno stato ottimale e le problematiche vengono concentrate in alcuni altimetricamente svantaggiati a causa dell'andamento non pianeggiante del terreno.

E' necessario effettuare una manutenzione straordinaria della rete esistente andando anche a verificare e pulire con canaljet i tombinamenti esistenti (int. L4) fino a collegarsi alla rete di bonifica costituita dallo scolo Pieve.

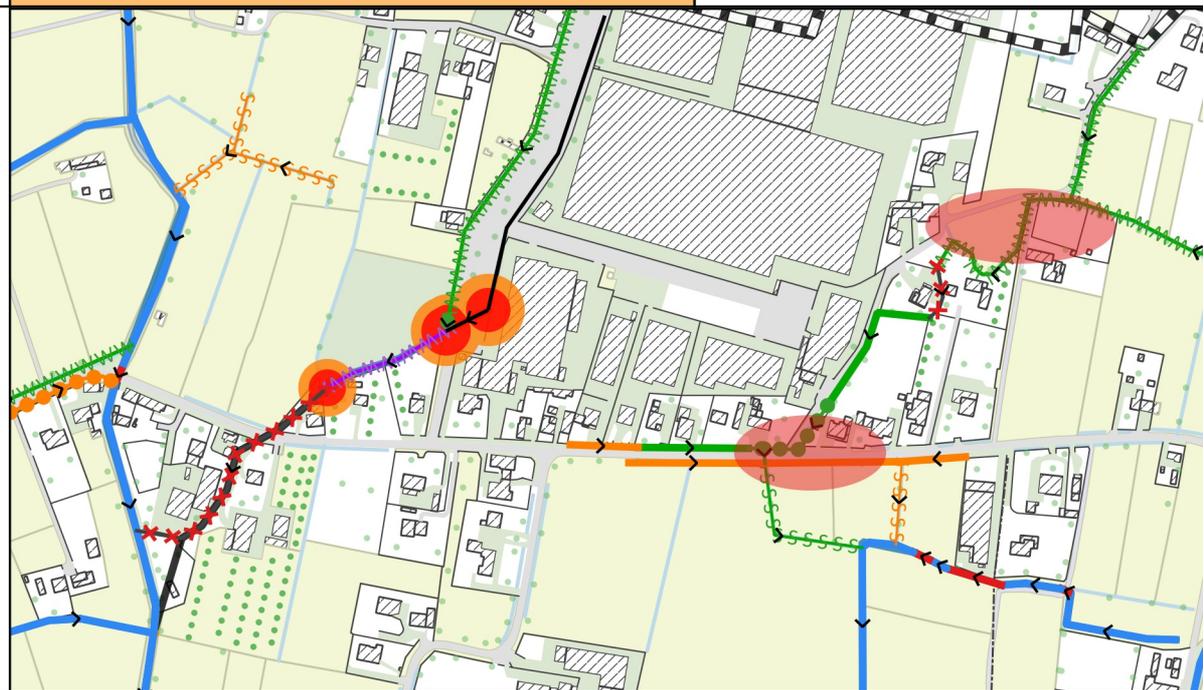
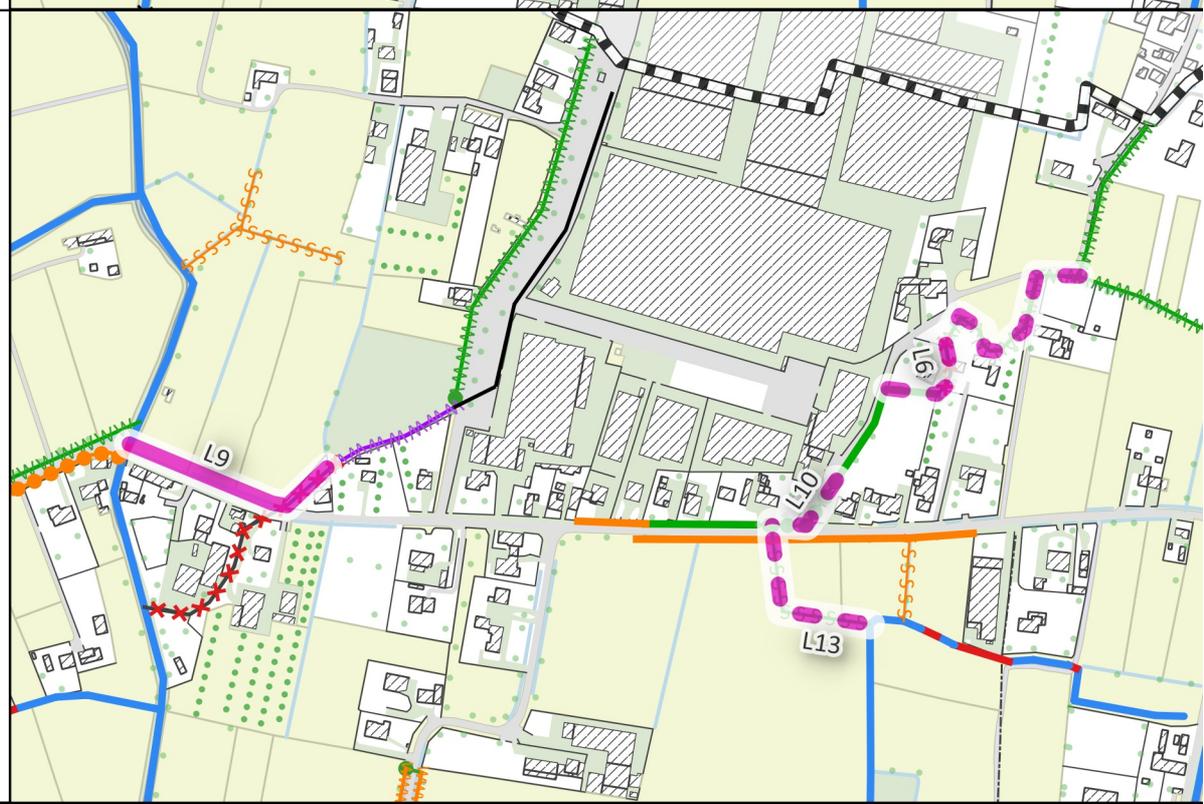
Criticità 4 - Via Palladio e Via Galilei

L'amministrazione comunale ha segnalato problematiche di tipo idraulico in corrispondenza di via Galilei in occasione degli eventi meteorici più intensi e brevi. Inoltre il modello numerico sviluppato ha evidenziato lungo via Palladio il sottodimensionamento della rete esistente costituita da un'affossatura privata che si stacca dalla via e attraverso un tombinamento poco ispezionabile recapita in Riale le acque meteoriche generate da una buona parte dell'insediamento industriale presente. Il risultato del modello monodimensionale fornisce i punti in cui ci si può attendere l'esonazione della rete ma non rappresenta i reali allagamenti che invece sono frutto dell'altimetria del terreno: non si può escludere che la problematica idraulica a carico di via Palladio vada in realtà ad aggravare quella di via Fermi a causa della generale inclinazione del territorio verso sud-ovest.

Per mitigare le problematiche a carico di via Galilei è necessario provvedere alla manutenzione straordinaria (int. L13, rimozione vegetazione e scavo del fondo) dell'affossatura che collega via 24 Maggio allo scolo consortile "canaletta Miotto", alla verifica e idropulizia del tombinamento esistente (int. L10) e allo spurgo di fondo e verifica del tombinamento in proprietà privata dell'affossatura esistente più a monte (int.L6). Relativamente alla criticità presente lungo via Palladio si rende necessario creare un nuovo collegamento tra la rete esistente e la rete consortile (scolo Riale) sfruttando un tracciato pubblico che garantisca la manutenibilità e il suo mantenimento nel tempo: pertanto si individua nell'allargamento di un tratto di fosso di guardia e il rifacimento di un tratto del tombinamento esistente (int. L9) la possibile via per potenziare la rete esistente

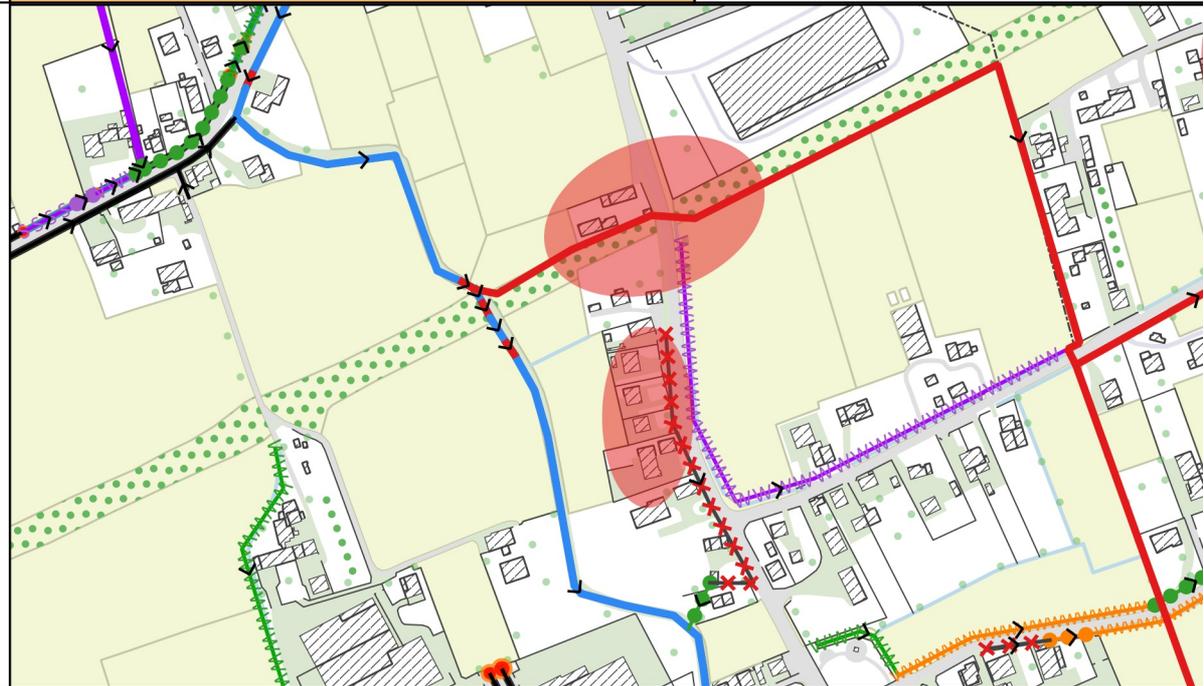
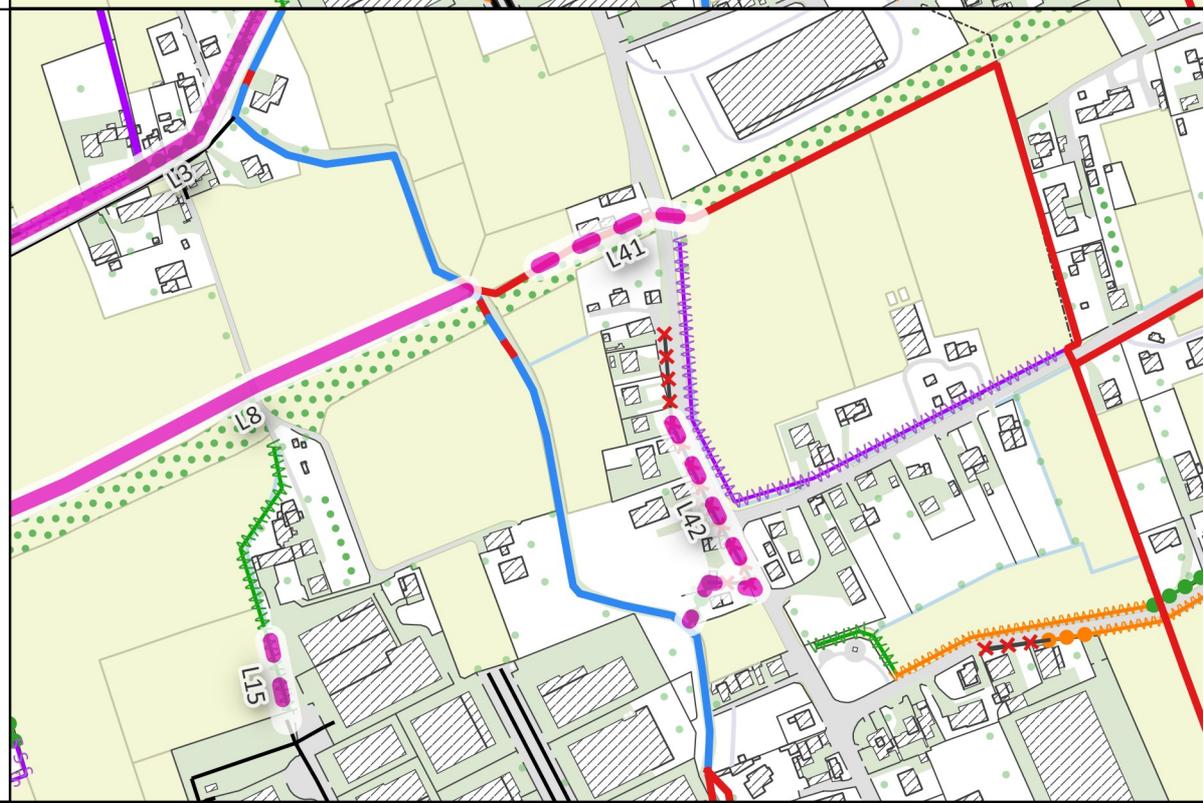
Criticità 5 - Via Sant'Andrea

Lungo via Sant'Andrea, in prossimità dell'intersezione con il percorso ciclopedonale Treviso-Ostiglia sono state registrate due tipologie di problematiche: la prima relativa a fenomeni di cedimento della banchina stradale probabilmente causati da sifonamenti a carico del tombinamento dello scolo consortile "Tellatin", la seconda relativa a fenomeni di allagamenti registrati da alcune abitazioni prospicienti la pubblica viabilità in occasione di eventi meteorici brevi e intensi come i temporali estivi. I sopralluoghi effettuati hanno evidenziato la presenza di edifici realizzati sopra il tombinamento della "Tellatin" e più a sud l'assenza di ispezioni della rete bianca esistente.

Per risolvere le problematiche presenti è necessario ripristinare l'accessibilità ai tombinamenti e alla rete bianca esistente e successivamente effettuare delle videoispezioni per verificare lo stato di conservazione delle condotte e delle giunzioni. Relativamente alla canaletta Tellatin, preliminarmente agli interventi di cui sopra, è necessaria la rimozione delle costruzioni e dei materiali presenti sul sedime del tombinamento.

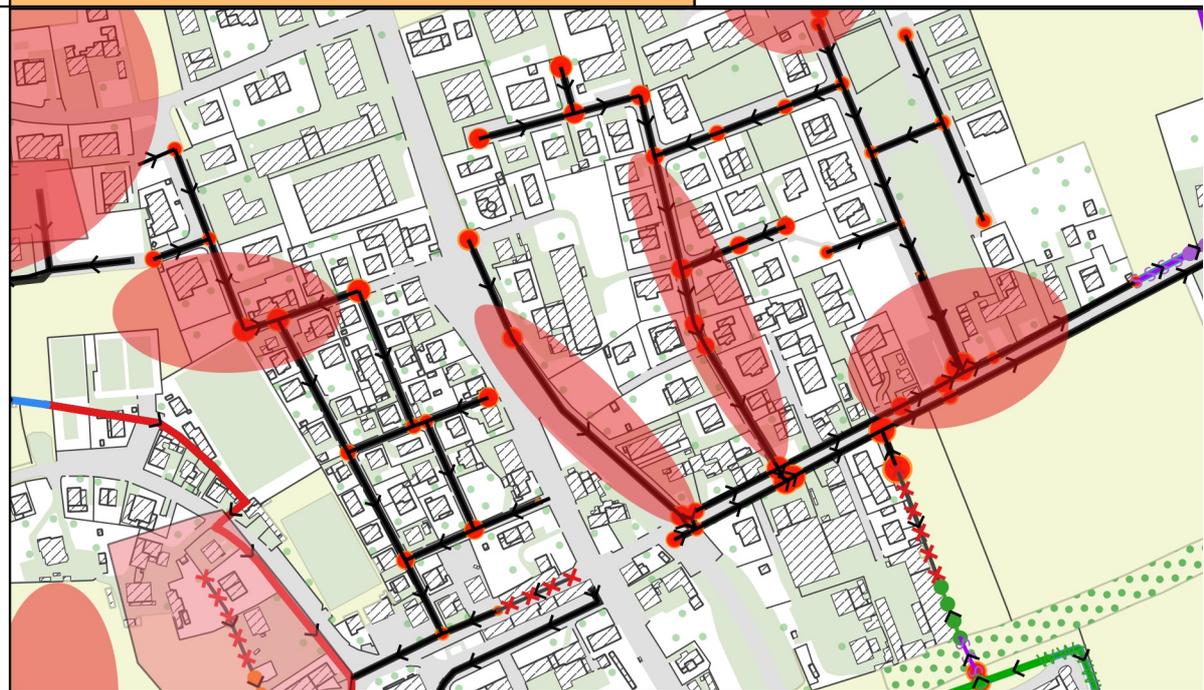
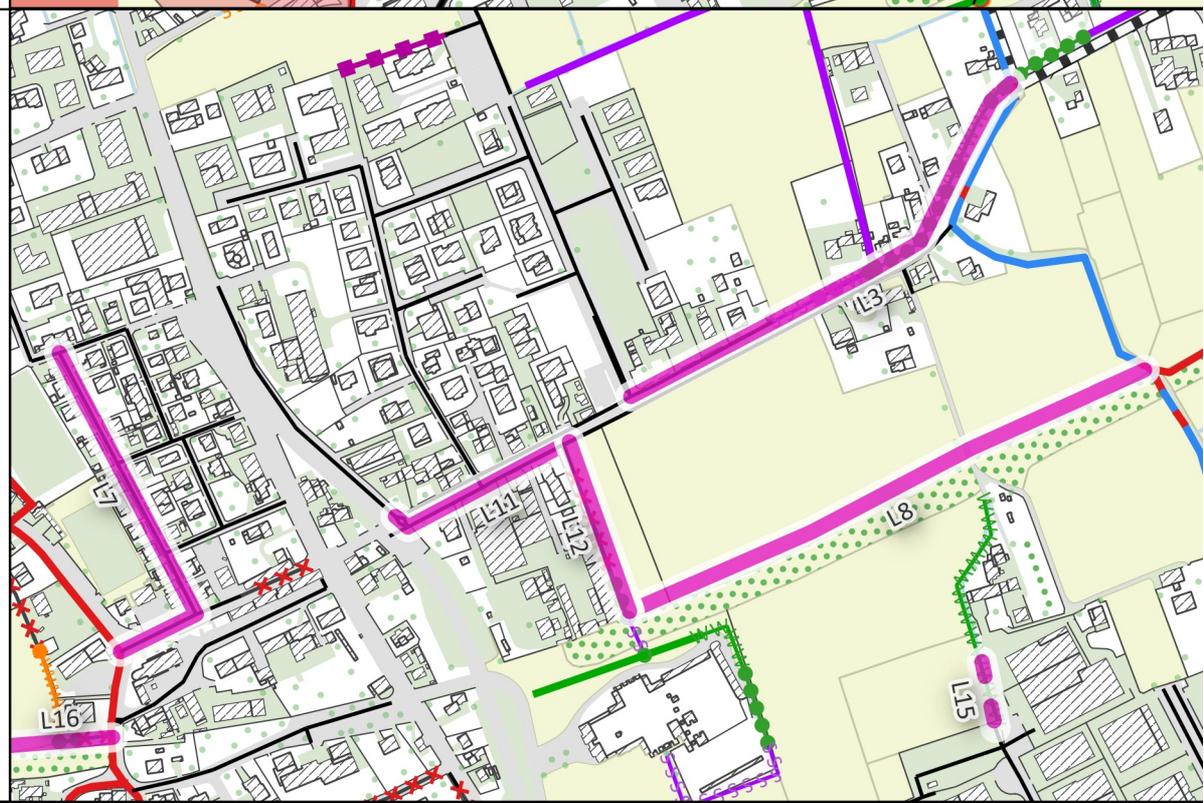
Criticità 6 - Pieve centro

Il centro della frazione di Pieve è caratterizzato da problematiche idrauliche a carico di alcune vie, specialmente nei punti più svantaggiati a causa dell'altimetria sfavorevole. Anche la modellazione numerica sviluppata evidenzia in generale sottodimensionamento della rete esistente causata dal grado di impermeabilizzazione generato dall'espansione urbanistica degli ultimi decenni.

La risoluzione dei problemi esistenti può essere raggiunta tramite la sostituzione dei alcuni tratti di tubazioni con condotte di diametro maggiore (intt. L7, L11), la creazione di un nuovo collegamento con la rete consortile tramite fossati che garantiscano portate e volumi di invaso sufficienti (intt. L12 e L8) e attraverso la manutenzione straordinaria dell'affossatura e il rifacimento dei ponti e tombinamenti di dimensione insufficiente (int. L3)

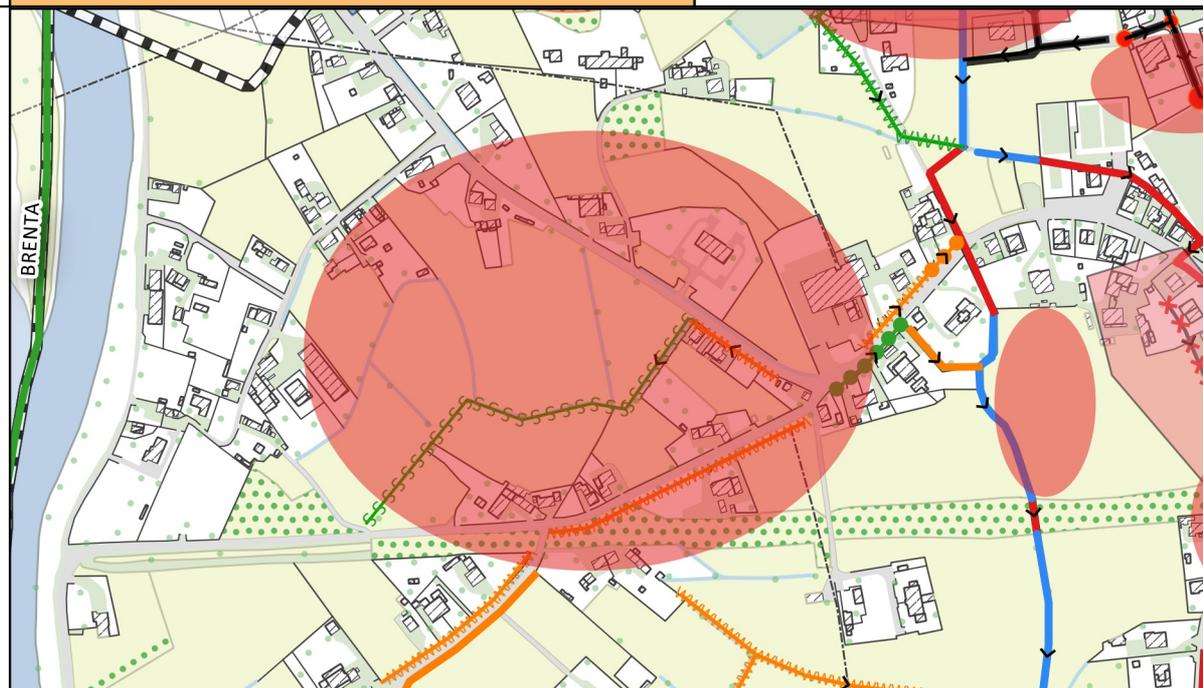
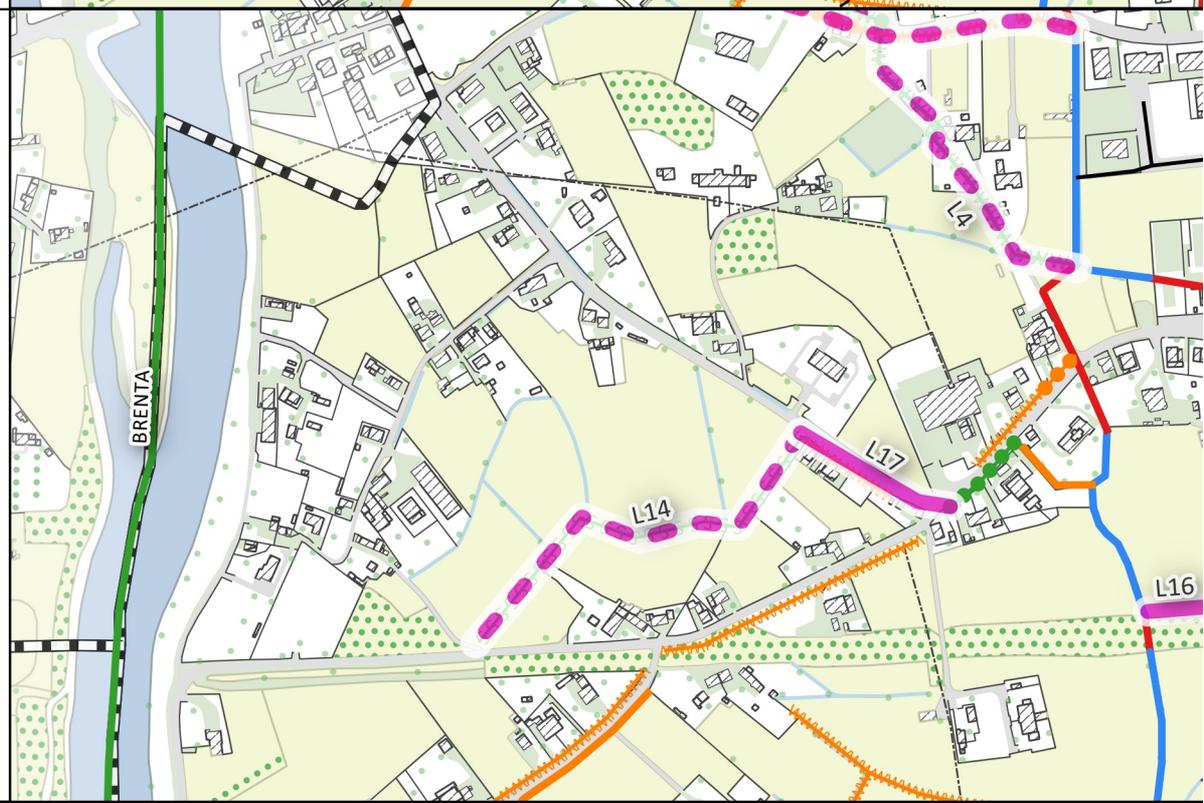
Criticità 7 - Via Monte Ortigara e via Brenta

Un vasta porzione di territorio ricompresa tra via Monte Ortigara e via Brenta manifesta problematiche di tipo idraulico in occasione delle precipitazioni più intense: è possibile ricondurre il fenomeno alla presenza di una rete di smaltimento delle acque meteoriche non perfettamente conservata e strutturata. Probabilmente il terreno presente ha buona capacità di infiltrazione e non ha reso indispensabile l'ordinaria manutenzione della rete di affossature esistenti un tempo ma in occasione delle precipitazioni più copiose emergono le problematiche legate all'assenza di un recapito a servizio delle affossature presenti.

Si propone di creare un recapito sicuro per l'area oggetto di analisi: attraverso la manutenzione straordinaria di un'affossatura esistente (int. L14) e la creazione di un nuovo collegamento con condotta (int. L17) per scaricare le acque in un tombinamento presente a est che poi va a collegarsi allo scolo consortile Pieve tramite una canaletta in CLS.

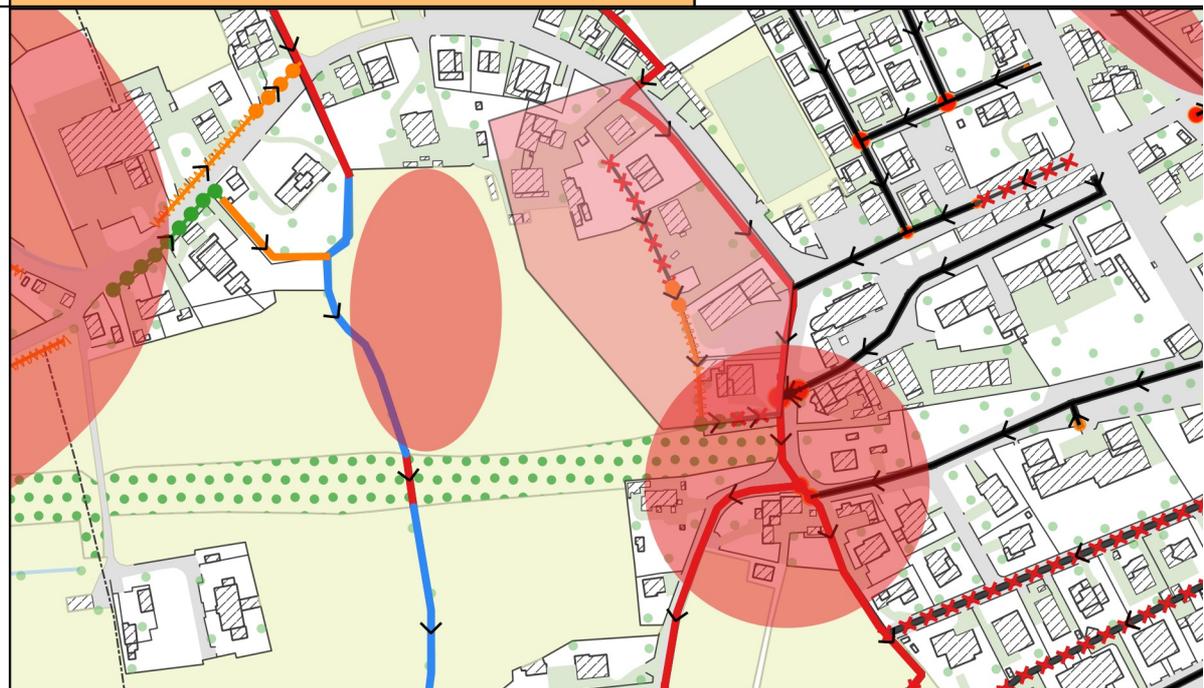
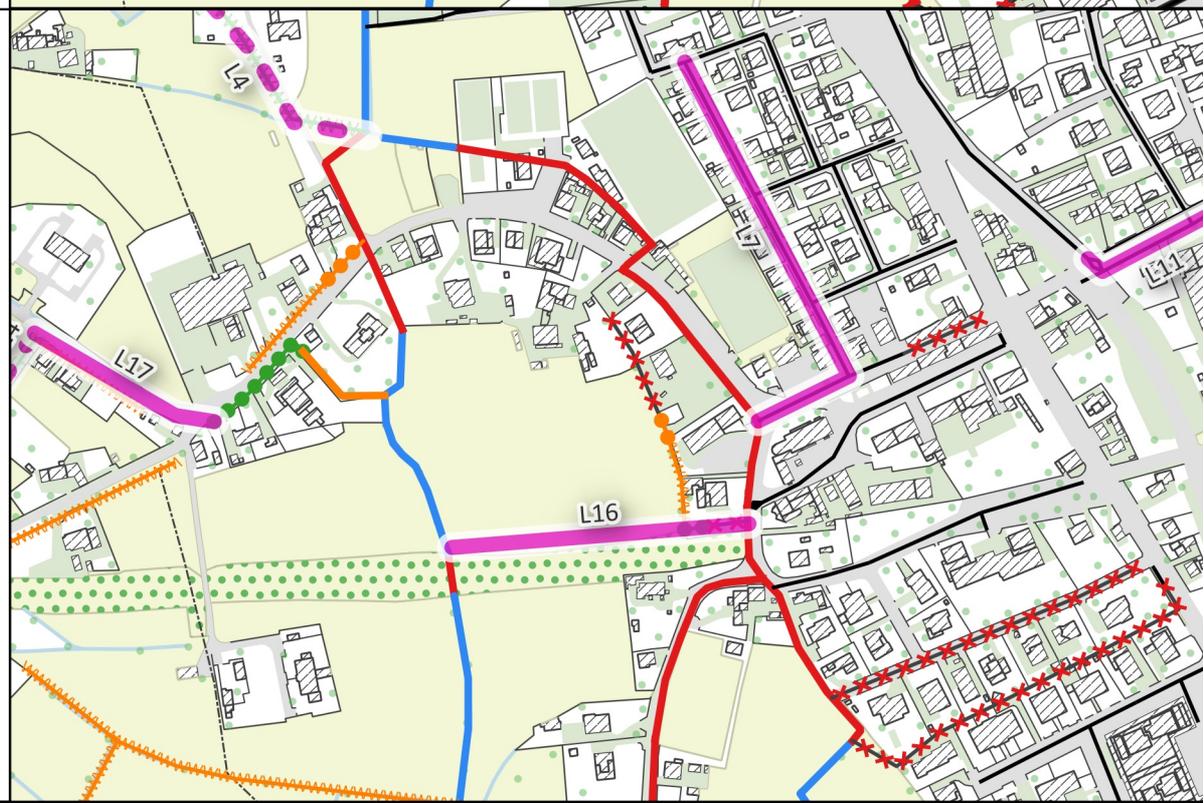
Criticità 08 - rete consortile a Pieve

In corrispondenza del centro di Pieve, nei pressi del percorso ciclopedonale Treviso-Ostiglia si manifestano fenomeni di allagamento in occasione degli eventi meteorici più intensi. La rete di smaltimento risulta sottodimensionata nei confronti dell'attuale livello di impermeabilizzazione del territorio e la modellazione idraulica conferma la situazione (è possibile notare la presenza di punti di esondazione forniti dalle simulazioni). Risultano di dimensioni troppo ridotte sia parte delle condotte della rete fognaria bianca comunale che i tombinamenti della rete consortile.

Si propone il rifacimento con condotte di diametro maggiore (da definire in fase di progettazione di dettagli sulla base di un'analisi costi-benefici) della dorsale principale presente lungo via Verdi e un tratto di via Monte Ortigara (int. L7) e la creazione di un collegamento tra il tratto tombinato dello scolo Pieve e il nuovo tracciato a cielo aperto dello stesso più ad ovest (L16).

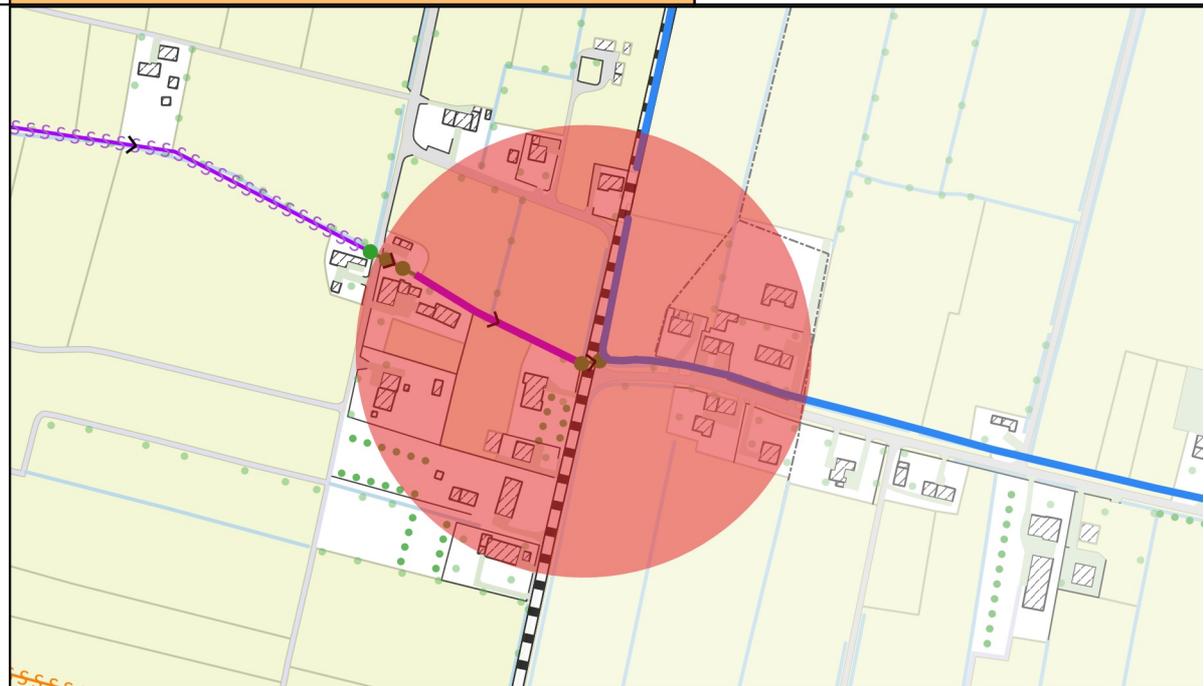
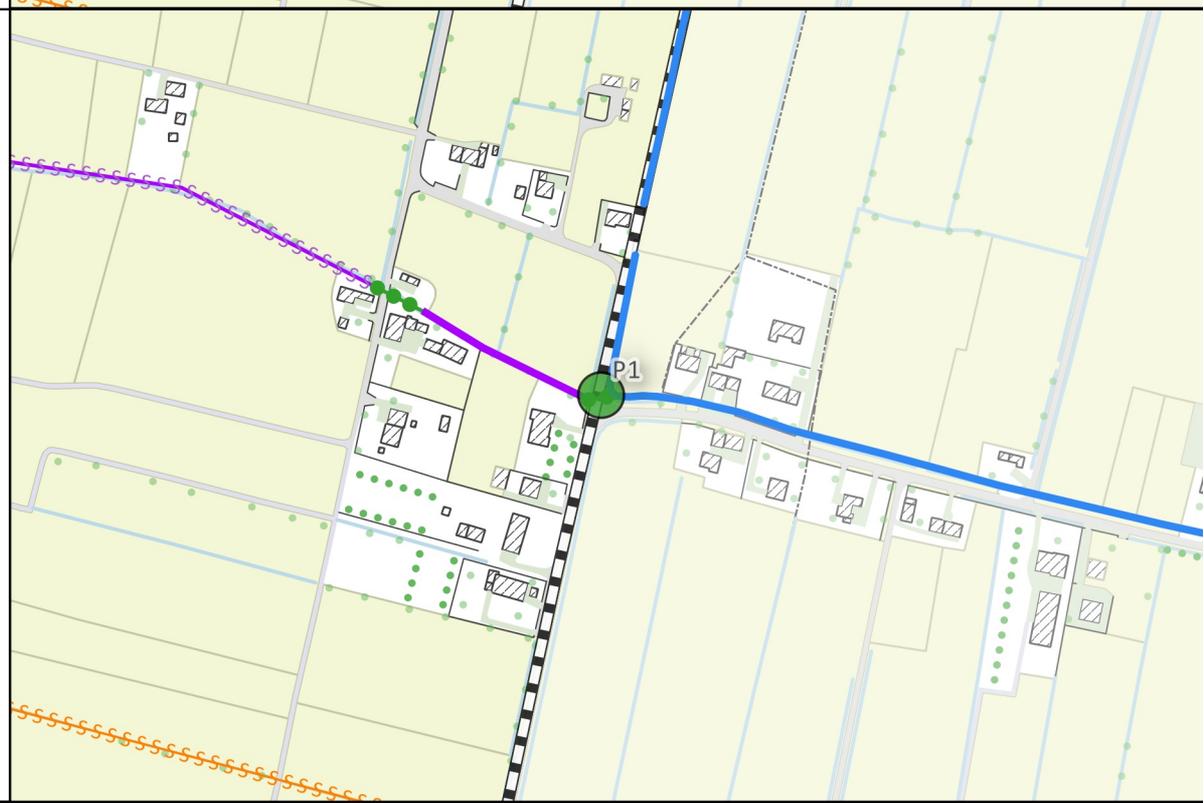
Criticità 09 - Via Monte San Michele

In corrispondenza dell'incrocio tra via Monte San Michele e via Bosco Arsego al confine con San Giorgio delle Pertiche vengono segnalate problematiche di tipo idraulico legate al mancato smaltimento delle acque meteoriche. La presenza dello scolo consortile Cocche garantisce un ottimo recapito per le affossature presenti che comunque drenano una considerevole porzione di territorio di tipo prevalentemente agricolo: in occasione delle precipitazioni più intense lo scolo consortile può arrivare a livelli tali da annullare il franco idraulico ed eventualmente allagare parzialmente le aree più depresse.

Una verifica più approfondita tramite telecamera è stata fatta sull'attraversamento stradale esistente ed è stato possibile scoprire dei cedimenti a carico dei manufatti circolari presenti che comportano la parzializzazione della sezione idraulica utile.

A medio termine è necessario pianificare il rifacimento dell'attraversamento idraulico attraverso la sostituzione dei manufatti ammalorati.

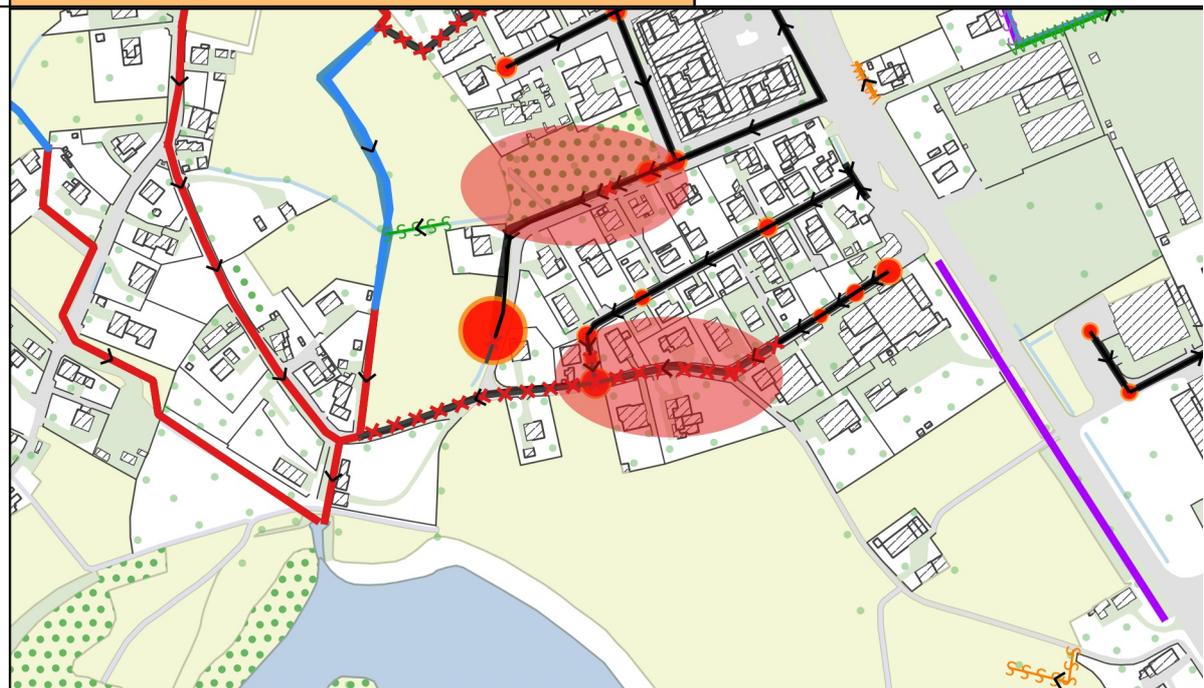
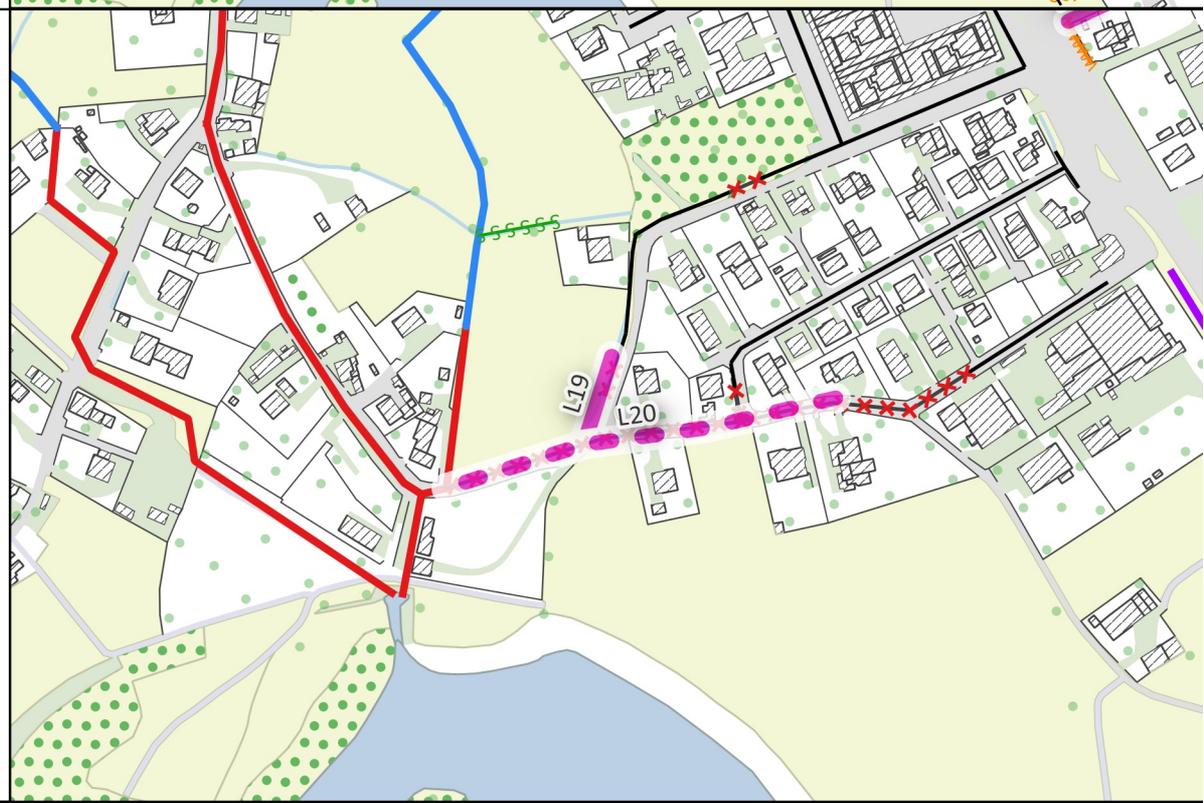
Criticità 10 - Via Gandhi e via San G. Bosco

Lungo via Gandhi e via San G. Bosco si manifestano frequenti fenomeni di allagamento in occasione delle precipitazioni, anche non particolarmente intense.
Le indagini e i rilievi effettuati hanno evidenziato l'assenza di un tratto di condotta lungo via Gandhi nonché la presenza di un tratto di condotta probabilmente realizzata a quote errate.
Relativamente a via San G. Bosco le indagini non hanno permesso di ricostruire con certezza la consistenza della rete a causa dell'assenza di un adeguato numero di ispezioni pertanto lungo un tratto considerevole è stata semplicemente ipotizzata.

Risulta necessario creare il collegamento idraulico mancante lungo via Gandhi (int. L19) con una condotta o una nuova affossatura andandosi a collegare alla rete tubata presente lungo via S. G. Bosco previo ripristino della sua ispezionabilità e verifica della funzionalità e corretto dimensionamento (valutare l'opportunità di rifacimento con condotte di diametro maggiore).
