01.03.00 SCHEDE CRITICITA'

PIANO DELLE ACQUE

COMUNALE

Piano delle Acque di Curtarolo

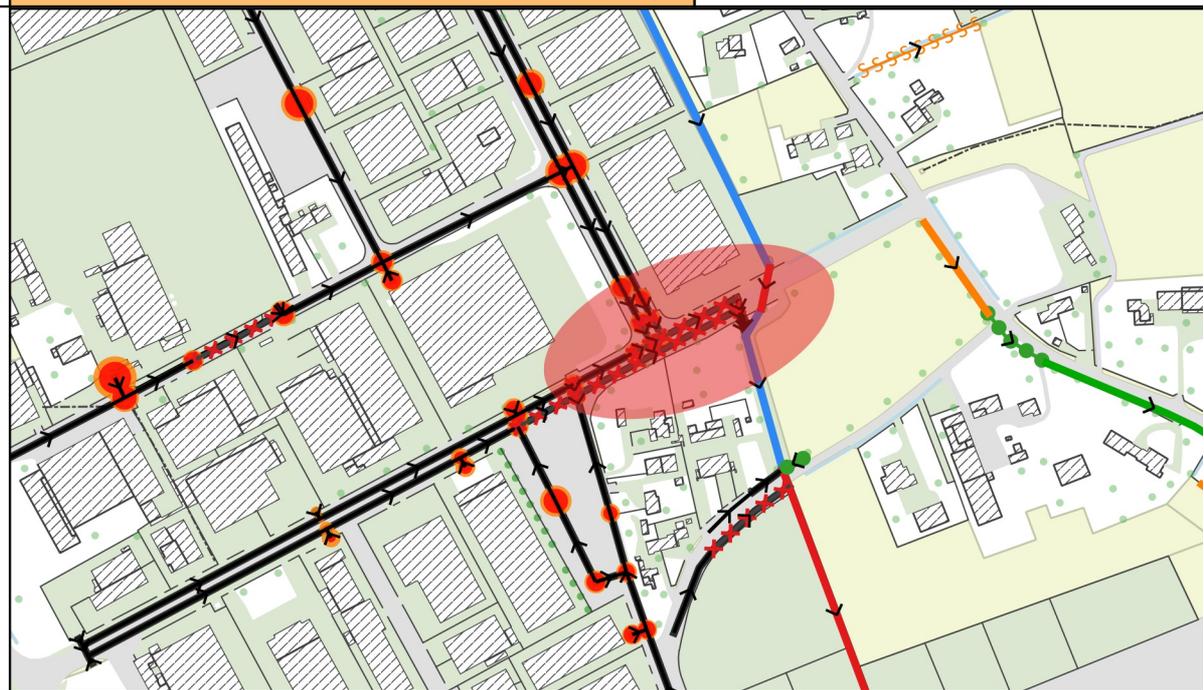
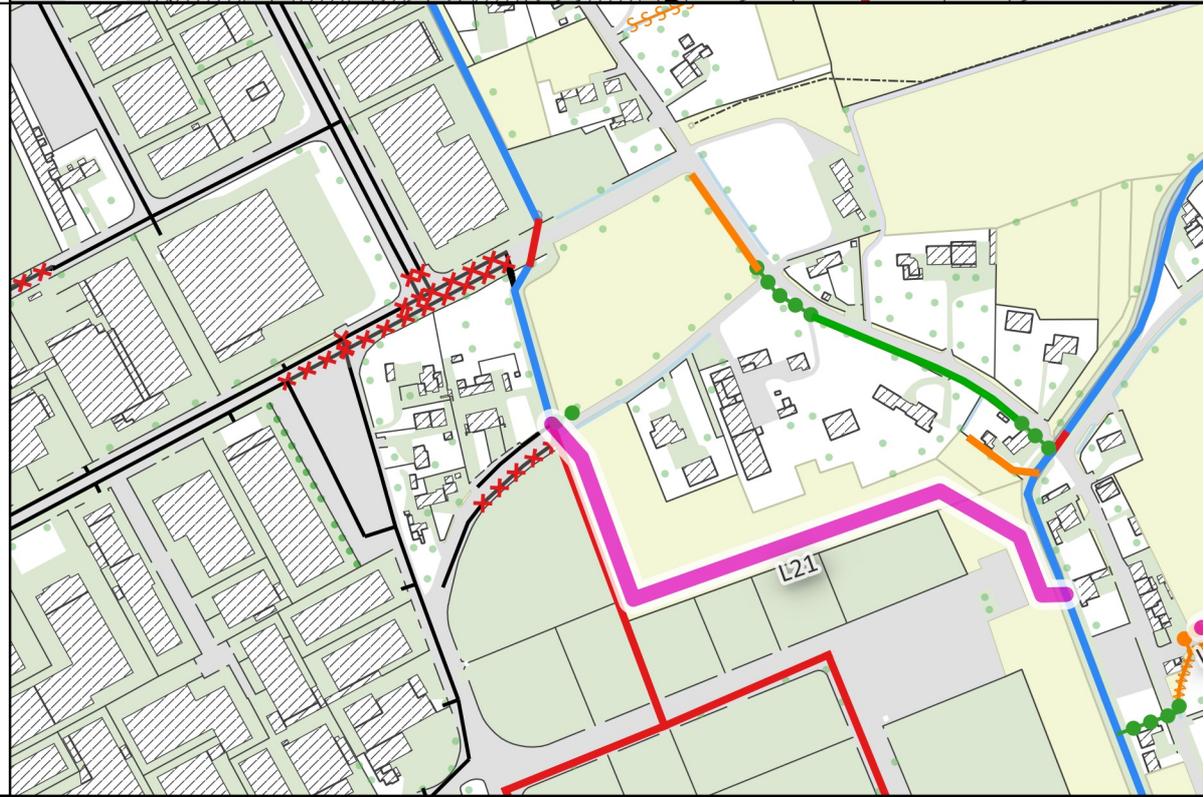
Criticità 11 - Viale dell'Industria

In corrispondenza del viale dell'Industria e dello scolo Piovetta si trova un'area caratterizzata da frequenti fenomeni di allagamento dovuti alla sua altimetria sfavorevole che fa sì che le acque non ricevute dalla rete di smaltimento della zona industriale vi si concentrino. Il problema è acuito anche dall'insufficienza dell'esteso tombinamento dello scolo Piovetta posto più a sud che causa un rilevante sovrizzo del livello idrometrico in quel tratto. Il generale sottodimensionamento della rete bianca della zona industriale e del tombinamento dello scolo Piovetta viene evidenziato dalla presenza di numerosi punti di esondazione forniti dal modello numerico.

Il generale sottodimensionamento della rete bianca della zona industriale potrebbe essere risolto soltanto attraverso il rifacimento di quasi tutte le condotte con manufatti di diametro maggiore: tale intervento appare di difficile attuazione. Si suggerisce pertanto di agire in maniera diffusa, e per quanto possibile, attraverso opere "green" finalizzate alla riduzione dell'impermeabilizzazione, all'allungamento dei tempi di residenza fuori rete e parziale infiltrazione delle acque meteoriche. L'unico intervento strutturale, che comunque potrà portare beneficio anche alla rete della zona industriale attraverso la riduzione del livello idrometrico del recapito finale, è la creazione di un by-pass tra lo scolo Piovetta e lo scolo Riale per evitare il transito di parte delle portate nel tombinamento sottodimensionato.

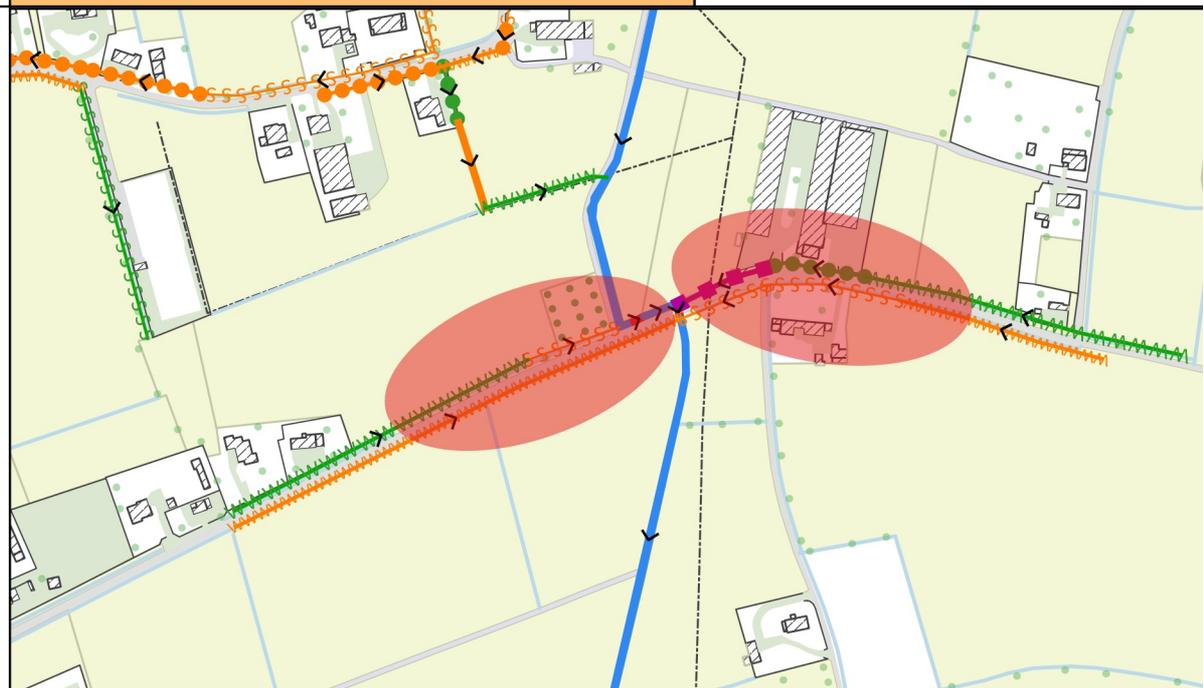
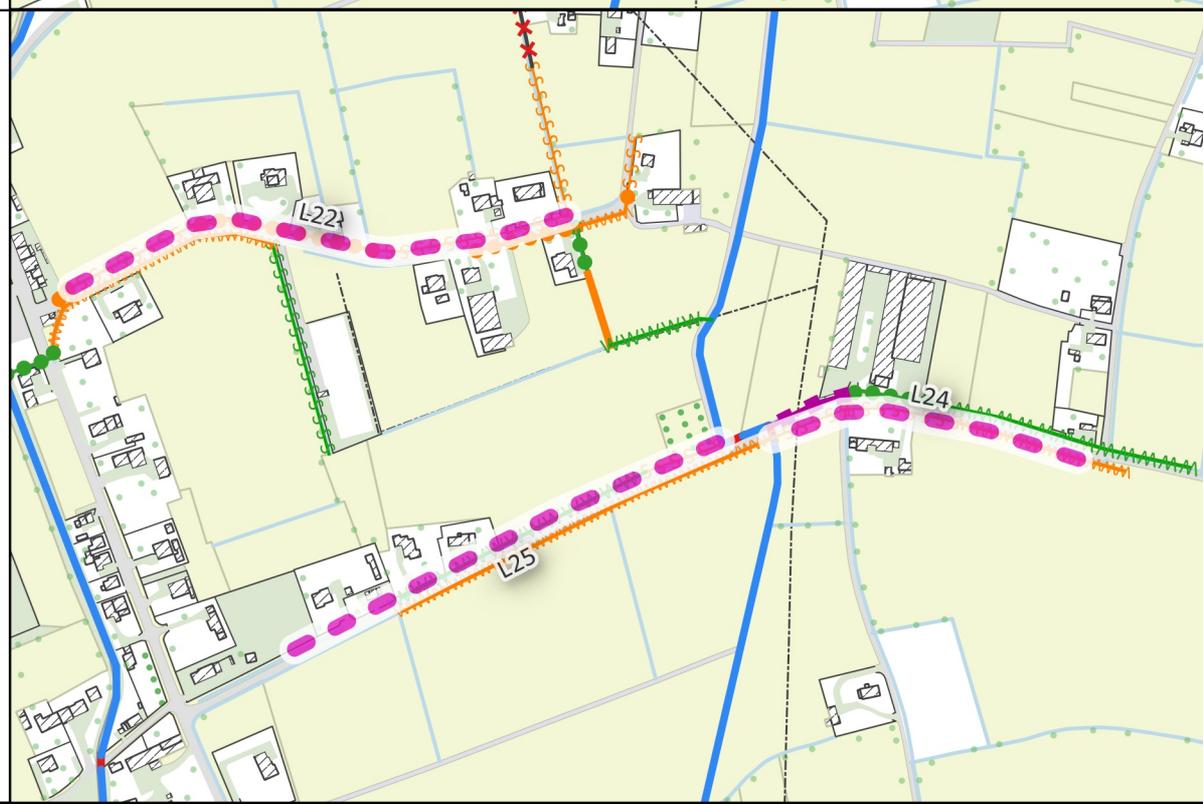
Criticità 12 - Via Piave

Lungo via Piave, in corrispondenza dell'attraversamento della canaletta Miotto, vengono segnalate problematiche di tipo idraulico in occasione degli eventi meteorici più intensi. La modellazione non ha evidenziato il sottodimensionamento dello scolo consortile mentre i sopralluoghi hanno mostrato l'assenza di una rete di affossature di guardia significative. Anche la via presente più a nord (via Montello) ha affossature poco mantenute e si ipotizza come plausibile il fatto che le gli allagamenti lungo via Piave siano causati anche dai volumi d'acqua generati da monte.

Si ritiene necessario provvedere alla manutenzione generale dell'affossatura di guardia nord di via Montello (int. L22) e di quelle presenti lungo via Piave sul lato nord nel tratto a ovest dello scolo consortile e sul lato sud nel tratto a est (intt. L24 e L25).

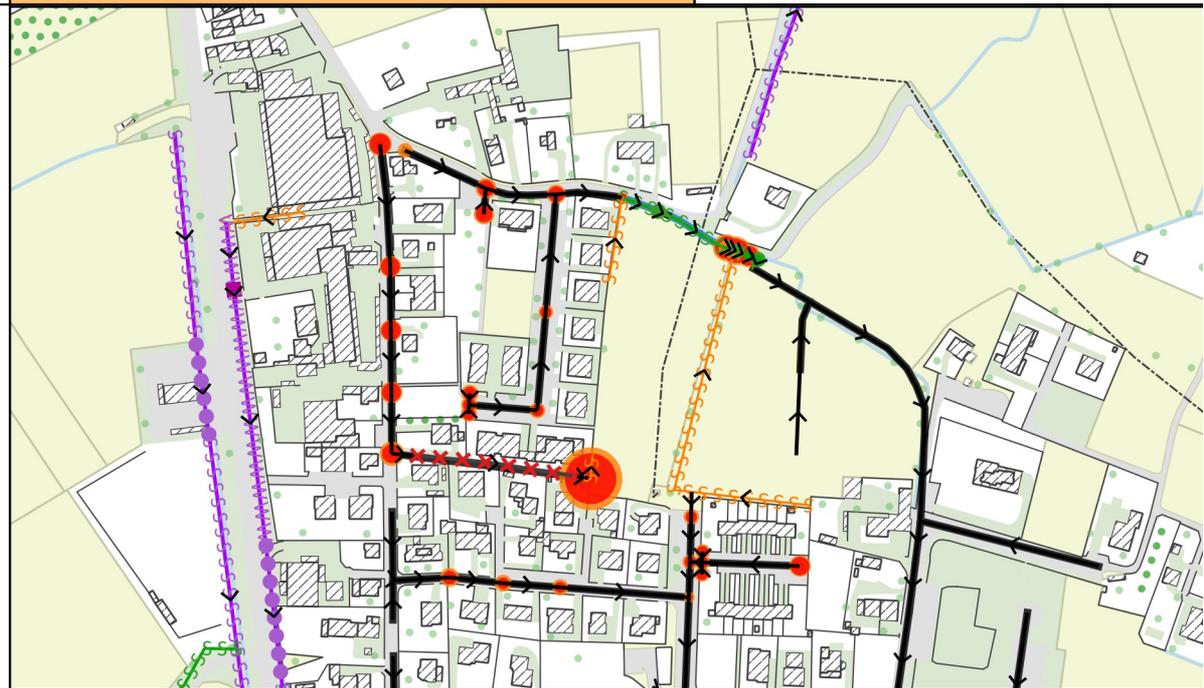
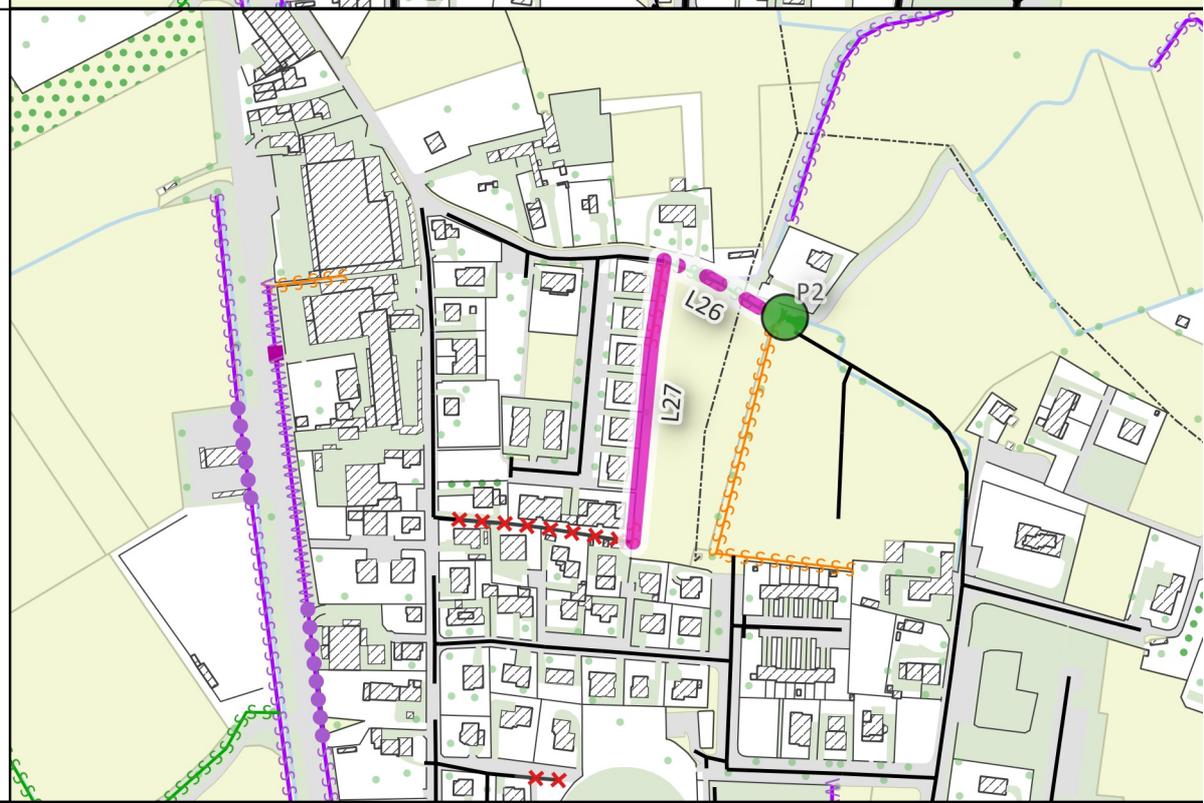
Criticità 13 - Rete bianca capoluogo

Pur non avendo segnalazioni ufficiali, la parte più settentrionale risulta affetta da problematiche di tipo idraulico. Il grado di rischio non è elevato per l'assenza di abitazioni e attività nei punti oggetto di allagamento; il modello idraulico evidenzia le problematiche che sono in gran parte generate dall'assenza di collegamento di una condotta e il sottodimensionamento delle tubazioni presenti all'inizio di via Mota de Pain.

E' necessario risolvere il nodo idraulico P2 attraverso il rifacimento degli attraversamenti e i collegamenti con condotte di diametro maggiore, la manutenzione straordinaria dell'affossatura presente in via Volta (int. L26) e la creazione/ripristino di un collegamento tramite un'affossatura tra questa e la condotta presente tra le abitazioni (int. L27).

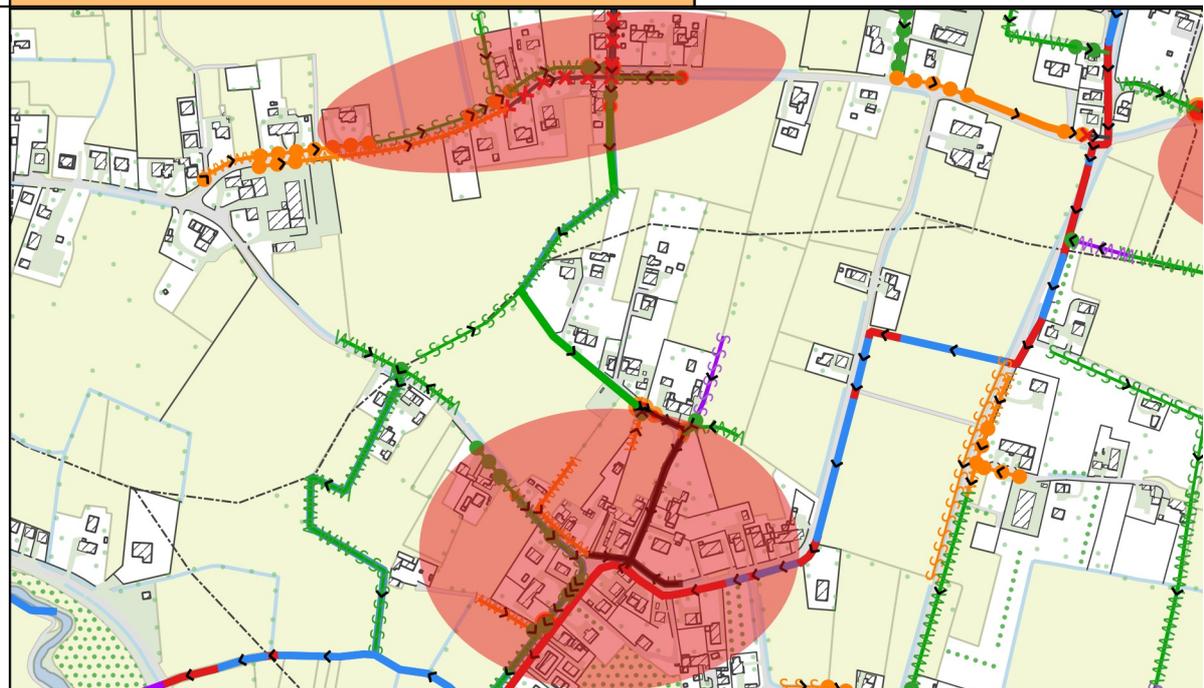
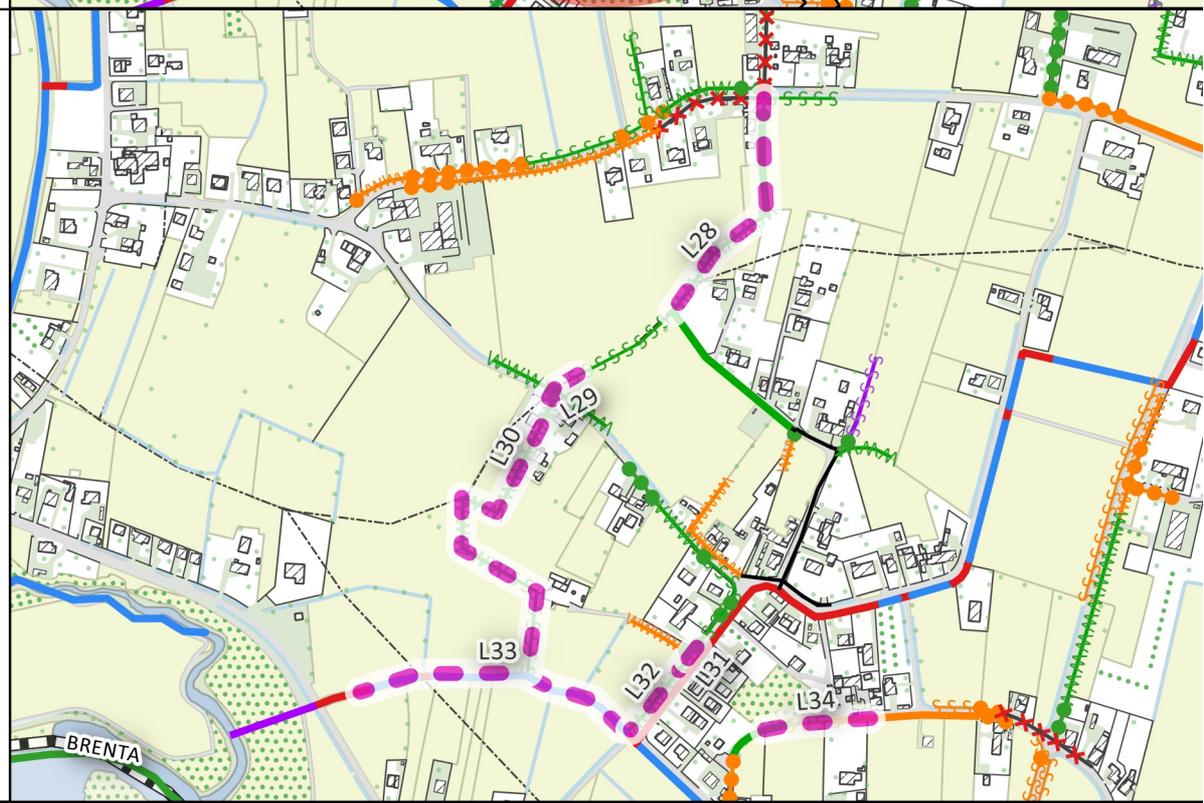
Criticità 14 - Via Roma e Via Papa Giovanni XXIII

Vengono segnalate problematiche di tipo idraulico lungo via Roma e via papa Giovanni XXIII in occasione degli eventi meteorici più intensi: sono da ricondurre sia all'assenza di manutenzione di alcuni tratti di affossature esistenti che all'errato dimensionamento di alcuni tombinamenti, in particolare di quello di via Capitello che vede il transito delle acque generate da un bacino probabilmente più grande di quello originario. Durante le attività di ispezione e rilievo è stato constatato l'assenza di collegamento con la rete di un'affossatura di guardia presente nel nucleo abitativo presente.

Risulta necessario eseguire la manutenzione straordinaria dell'affossatura identificata con L28, creare un collegamento idraulico tra l'affossatura di cui sopra e l'attraversamento presente sotto via Giovanni XXIII (int. L29), la manutenzione straordinaria del fosso che da qui parte e arriva nello scolo consortile Petrarca (int. L30) e il suo successivo scavo per il ripristino della livelletta di fondo e della sezione (int. L33). E' necessario altresì provvedere al ripristino/creazione dell'attraversamento in corrispondenza di una strada sterrata laterale di via Giovanni XXIII (int. L31) e il risezionamento del fosso posto a valle (int. L32).

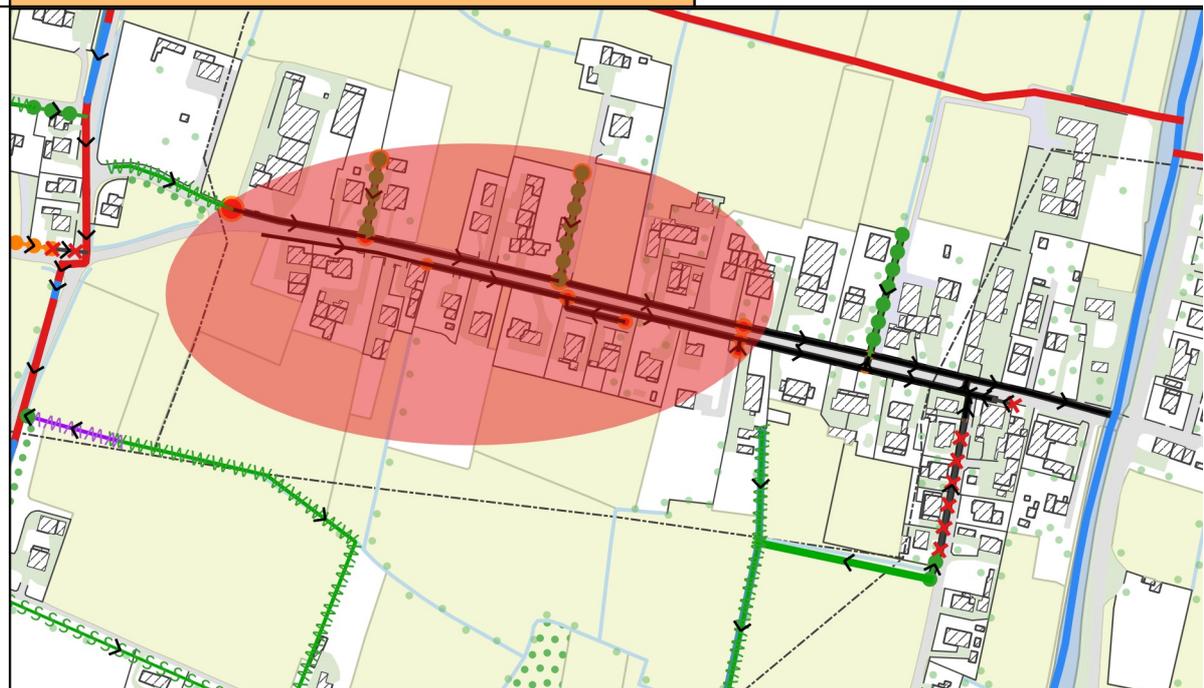
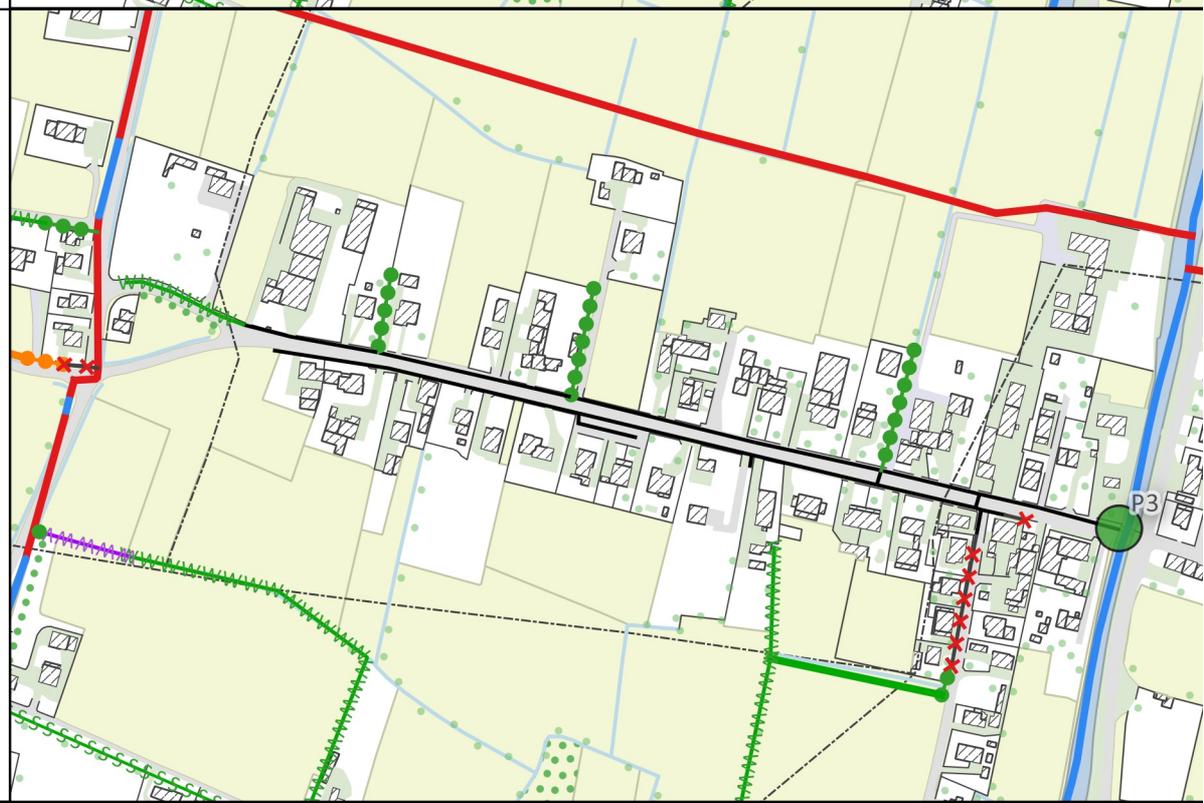
Criticità 15 - Via Roma

Presso la località Poncia vi è una zona che ha registrato in passato alcuni allagamenti in occasione degli eventi meteorici più intensi. La modellazione ha confermato il generale sottodimensionamento della rete bianca esistente e comunque la parziale influenza che può avere il livello dello scolo Piovego di Villabozza su di essa.

Si ritiene necessario apporre una porta a vento (int. P3) in corrispondenza dello scarico in rete consortile per evitare l'ingresso di acqua esterna al sistema e comunque adottare maggior attenzione nella gestione dei livelli dello scolo Piovego di Villabozza che nel punto di scarico della rete urbana risulta significativamente influenzato dal salto d'acqua presente 850 m più a valle.

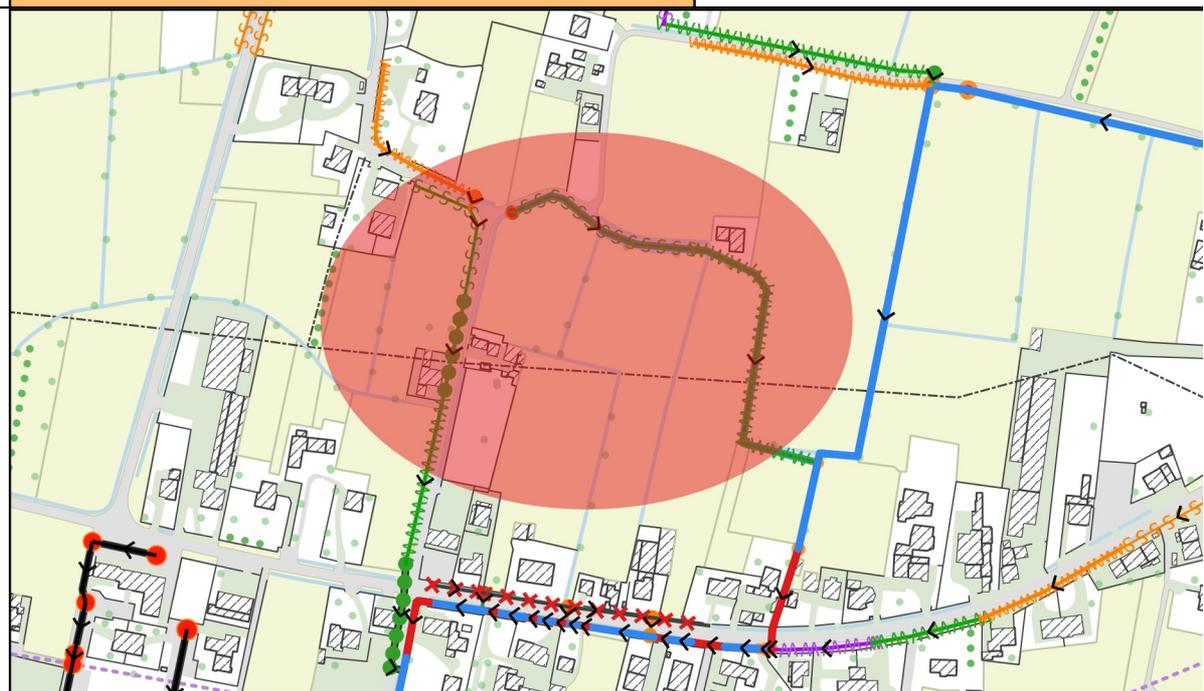
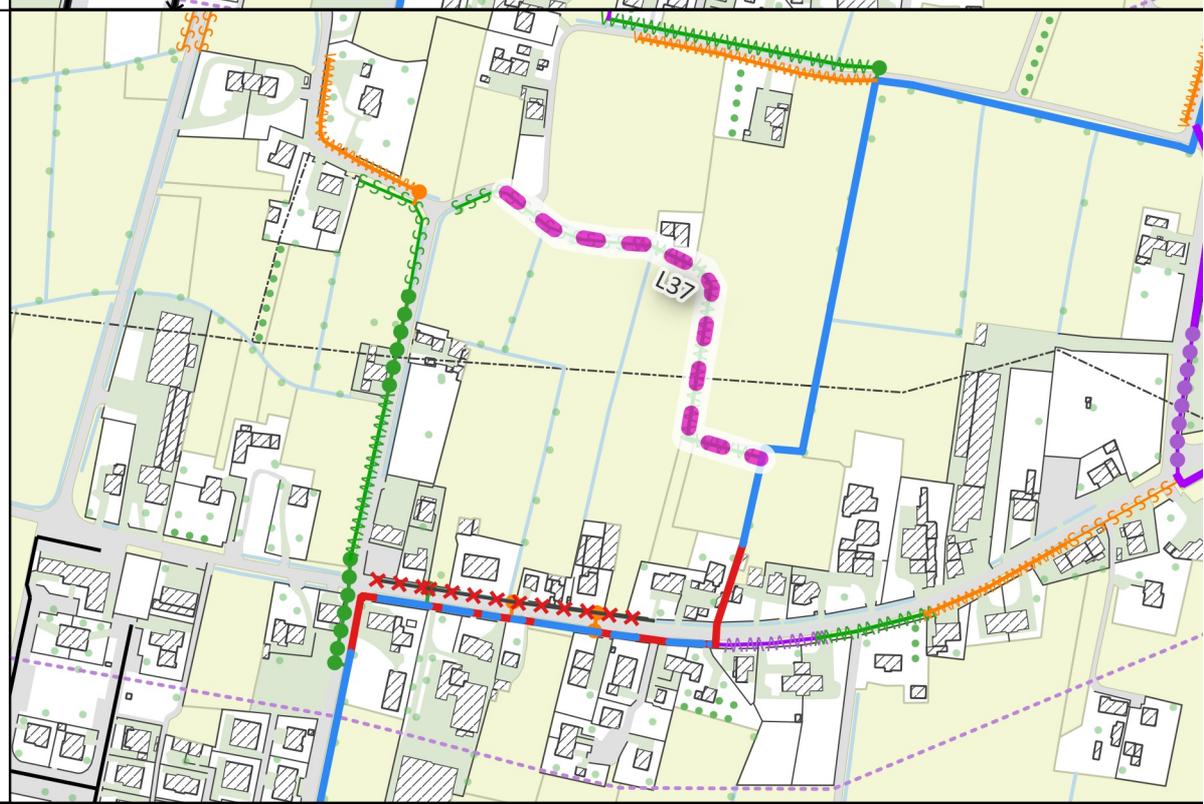
Criticità 16 - Via Trieste Via Garavello don E.

In corrispondenza di via Trieste e via Garavello si verificano fenomeni di allagamento dovuti principalmente alla scarsa manutenzione dell'affossatura che drena l'area collegandosi allo scolo consortile Zanovello verso sud-est.

E' necessario provvedere ad una manutenzione straordinaria dell'affossatura (int. L37) ripristinando livelleta di fondo e una sezione adeguata.

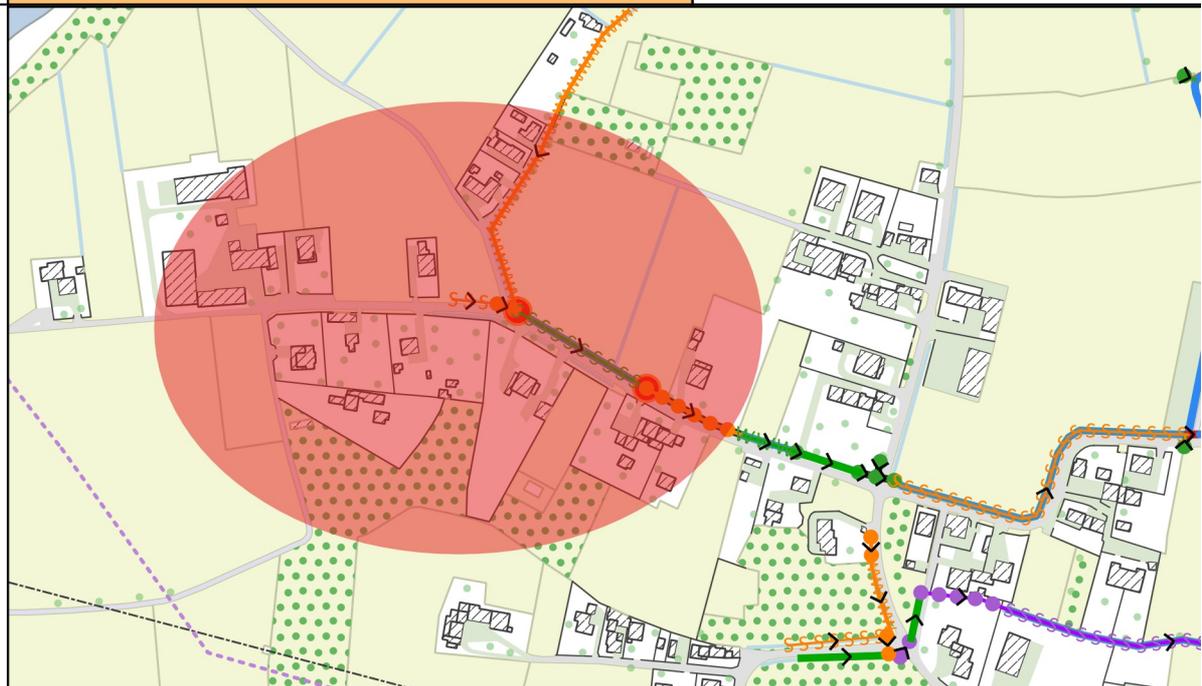
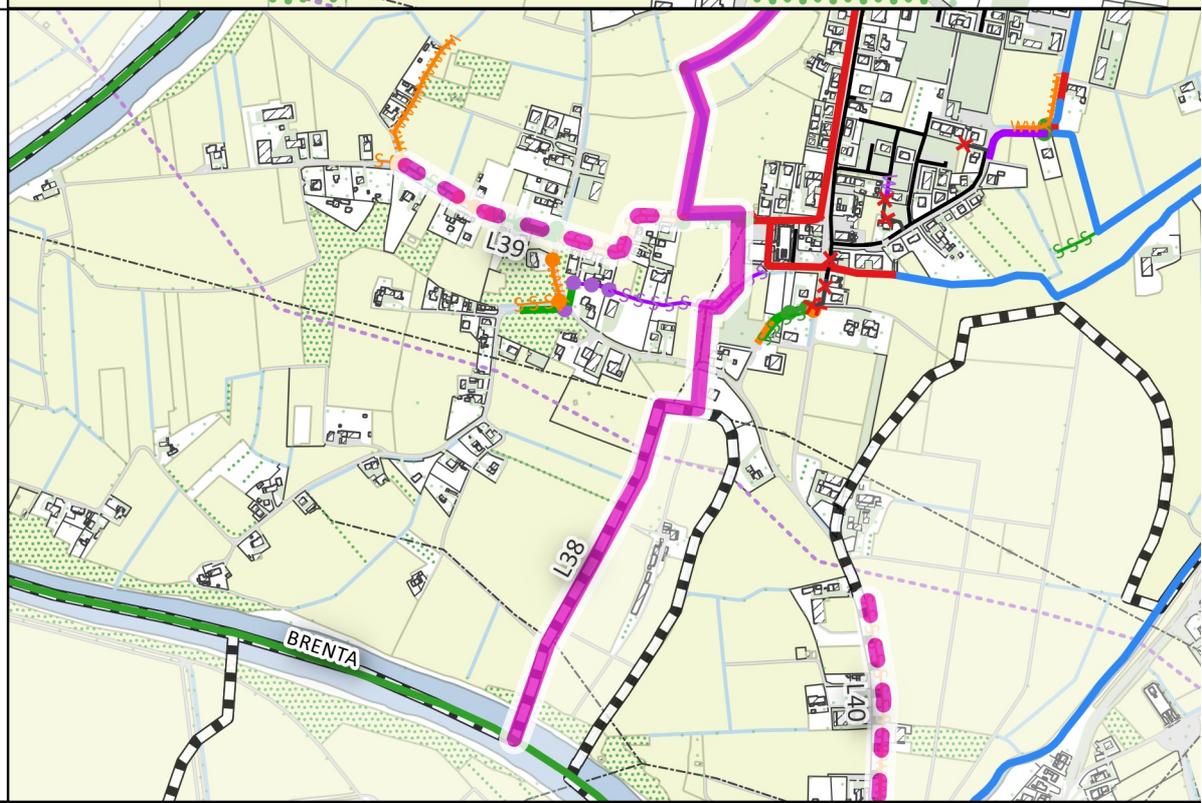
Criticità 17 - Via Ca' Ferri

In corrispondenza di via Ca' Ferri si verificano fenomeni di allagamento dovuti principalmente alla scarsa manutenzione dell'affossatura che drena l'area verso est.

E' necessario provvedere ad una manutenzione straordinaria dell'affossatura e dei tombinamenti presenti (int. L39) ripristinando livelleta di fondo e sezioni adeguate fino al collegamento con la "canaletta Rosso".

Inoltre si ritiene opportuno confermare l'intervento previsto nel Piano Generale di Bonifica e Tutela del Territorio del Consorzio di bonifica Acque Risorgive che prevede la creazione di uno scolmatore in Brenta della canaletta Zanchin attraverso il risezionamento della canaletta Rosso e lo scavo di un demanio acqueo esistente a confine comunale (int. L38).

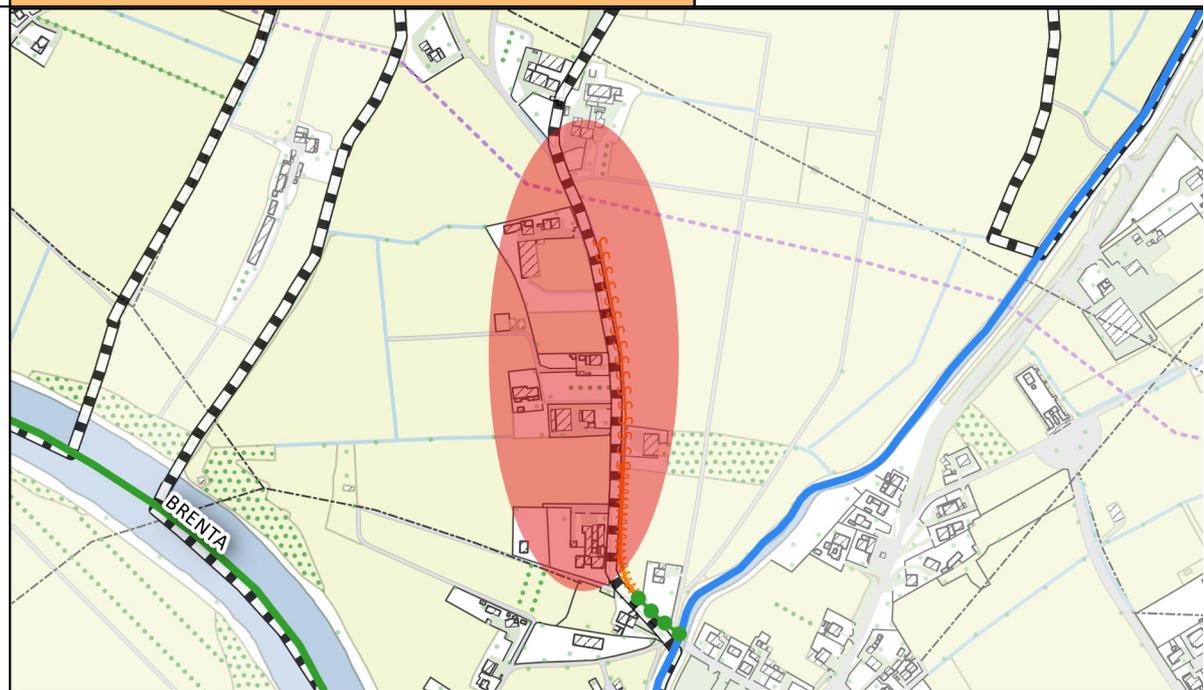
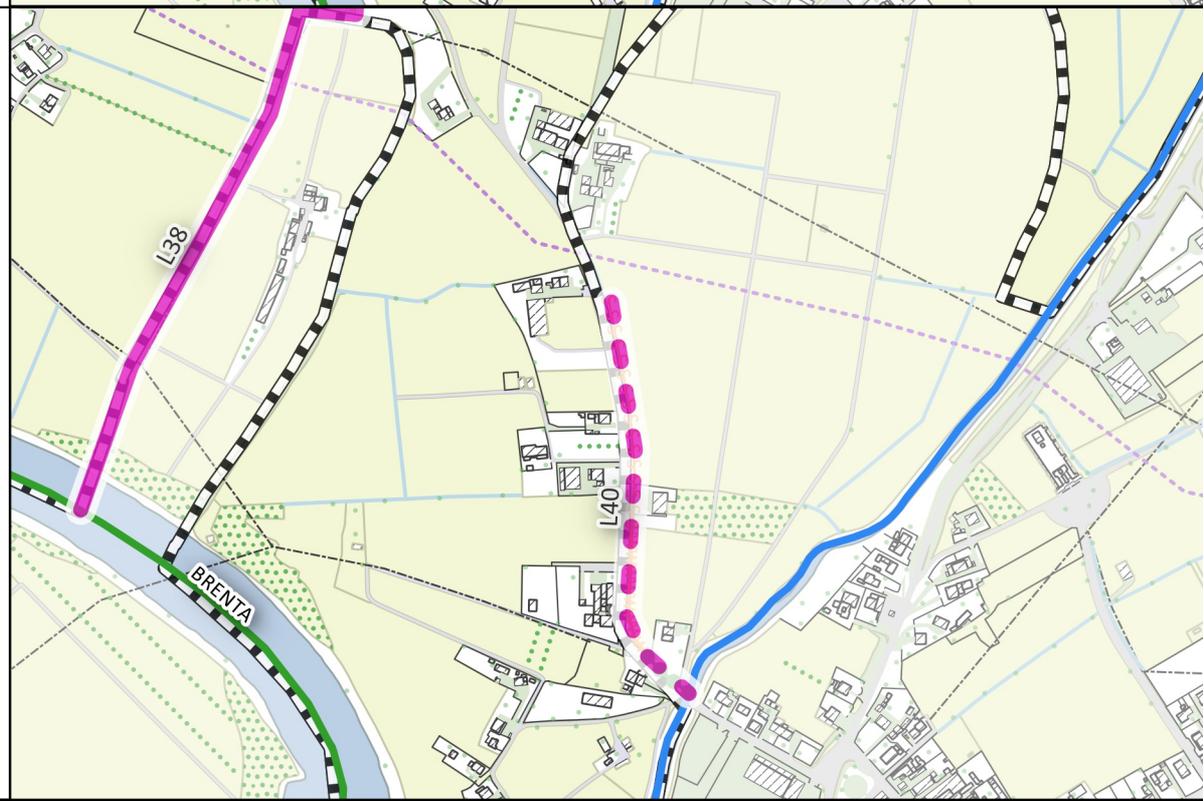
Criticità 18 - Via Santa Maria di Non

Lungo il tratto più a sud di via Santa Maria di Non si registrano difficoltà nella gestione delle acque meteoriche in occasione degli eventi meteorici più intensi. La rete di smaltimento delle acque meteoriche esistenti risulta in alcuni tratti non perfettamente mantenuta (lato est) mentre nel lato ovest è quasi inesistente.

Si ritiene necessario effettuare una manutenzione straordinaria dell'affossatura esistente sul lato ovest e la videoispezione/pulizia del tombinamento posto a sud che porta le acque allo scarico nello scolo Piovego di Villabozza. Con l'occasione dovrà essere verificata la presenza di eventuali attraversamenti stradali ed eventualmente ripristinati nella loro funzionalità idraulica.
