COMUNE DI CURTAROLO

PIANO DI LOCALIZZAZIONE DEGLI IMPIANTI PER LA TELEFONIA MOBILE

Schede impianti di telefonia mobile

SITO N. 1

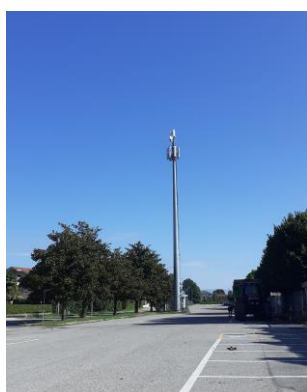
TIPOLOGIA STRUTTURA

La stazione è composta da palo poligonale

TIPOLOGIA LOCALE IMPIANTI

Raw Land con apparati outdoor

La stazione radio base non presenta criticità in riferimento all'esposizione della popolazione ai campi elettromagnetici. L'impianto in questione è visibile nel territorio. La presenza della stazione radio base è percepita sia nelle immediate vicinanze che ad ampio raggio dalle direttrici viarie che aprono il cono visivo nella direzione dell'impianto.

La presenza dell'impianto genera un basso impatto visivo sul paesaggio, in quanto pur essendo visibile sia nelle immediate vicinanze che ad ampio raggio dalle direttrici, esso si sviluppa in un'area idonea perché esterna al centro abitato consolidato. Non sono previsti interventi di mitigazione in quanto sono state già usate le migliori tecnologie costruttive possibili.

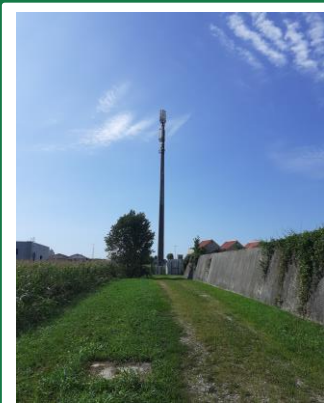
SITO N. 2

TIPOLOGIA STRUTTURA

La struttura di supporto è costituita da un traliccio

TIPOLOGIA LOCALE IMPIANTI

Raw Land con apparati outdoor

La stazione radio base non presenterà criticità in riferimento all'esposizione della popolazione ai campi elettromagnetici. L'impianto in questione è visibile nel territorio. La presenza della stazione radio base è percepita sia nelle immediate vicinanze che ad ampio raggio dalle direttrici viarie che aprono il cono visivo nella direzione dell'impianto.

La presenza dell'impianto genera un basso impatto visivo sul paesaggio, in quanto pur essendo visibile ad ampio raggio dalle direttrici, esso si sviluppa in un'area idonea perché esterna al centro abitato consolidato e già compromessa a livello urbanistico. Non sono previsti interventi di mitigazione in quanto sono state già usate le migliori tecnologie costruttive possibili

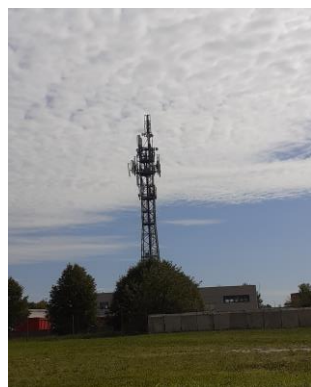
SITO N. 3

TIPOLOGIA STRUTTURA

La struttura di supporto è costituita da un traliccio

TIPOLOGIA LOCALE IMPIANTI

Raw Land con apparati outdoor

La stazione radio base non presenterà criticità in riferimento all'esposizione della popolazione ai campi elettromagnetici. L'impianto in questione è visibile nel territorio. La presenza della stazione radio base è percepita sia nelle immediate vicinanze che ad ampio raggio dalle direttrici viarie che aprono il cono visivo nella direzione dell'impianto.

La presenza dell'impianto genera un basso impatto visivo sul paesaggio in quanto si sviluppa in un'area idonea perché esterna al centro abitato consolidato e già compromessa a livello urbanistico. Non sono previsti interventi di mitigazione in quanto sono state già usate le migliori tecnologie costruttive possibili
